2023年度 課題一覧

課題①	無人機を使用した海底調査及び船底調査
課題②	潮位の影響による常時満水及び滞水状態の管渠の劣化度調査及び改築・修繕方法
課題③	養殖網の視認性向上
課題④	船上からの海面浮遊物体の発見方法
課題⑤	水中ドローンの活用性の向上
課題⑥	ICTを活用した海の状況把握
課題⑦	須磨海づり公園の漁礁に潜む魚調査

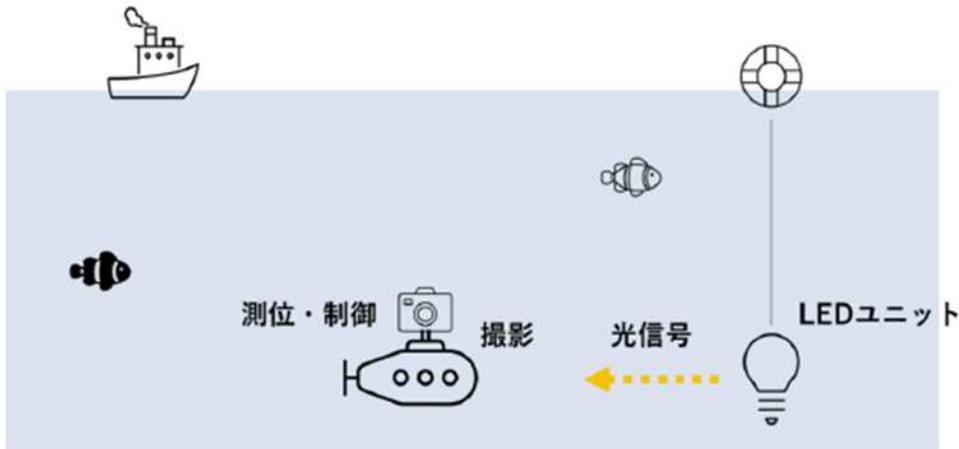
- ・ ブイ等から海中に沈めたLEDユニットから送信される制御信号を、無人機が水中カメラ通信（水中OCC）により受信し、測位・制御を行う
- ・ 水中用LEDユニットおよび水中用カメラを試作し、LED検出モデルと側距アプリケーションを開発し、リアルタイム測距を実施

実証実験のコンセプト

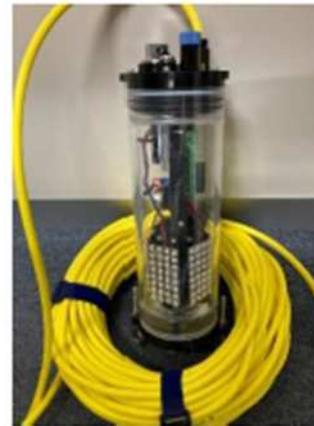
LEDユニット

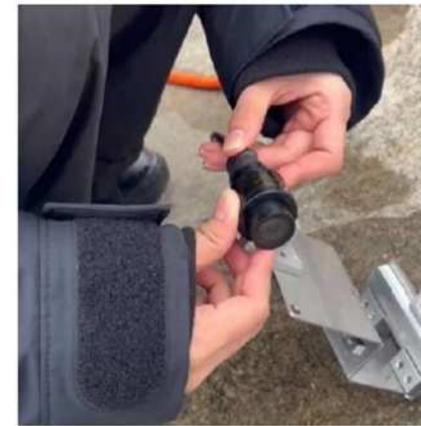
水中用カメラ

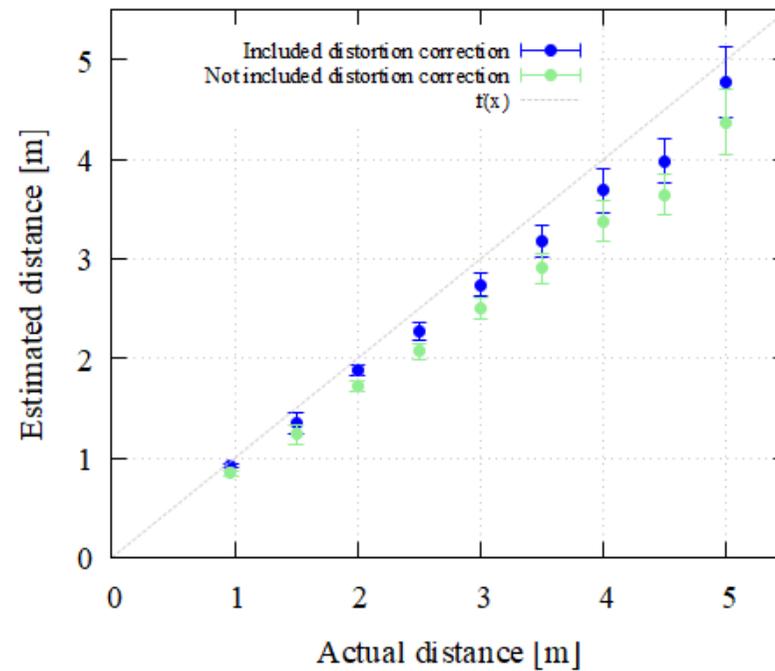
- 数十cm以内の精度で距離推定に成功
- LEDユニットの位置は既知ゆえ、座標変換により無人機の測位が可能
- 誤検出の抑制と、レンズの歪みと屈折の影響除去が今後の課題

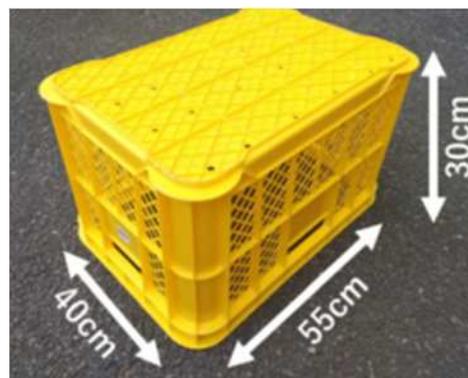
W : 760mm、H : 400mm、L : 1,550mm 重量 : 19kg (本体のみ) 動力 : モーター式 (スラスタ2基) 電源 : バッテリー式 (6時間稼働)

Hy-Cat概要

- ・ 水上スライダー「Hy-CaT」をエリア内で航行
- ・ 魚群探知機により水深を、サイドスキャンソナーにより構造物・テトラポットや海底に沈む障害物を確認
- ・ 昇降式水中カメラでは底面や障害物等の状況を目視で確認

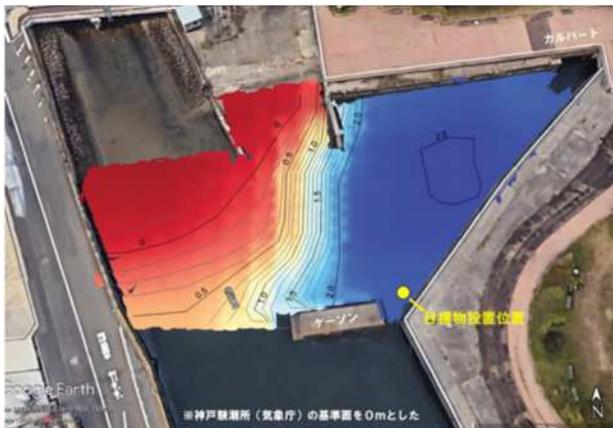
魚群探知機による測深

- ・迅速かつ比較的容易に海底面や目標物を確認し、データの取得から解析までを実施 ※調査対象の約 2,000 m²に対して、調査時間約 40 分+データ処理約 20分 = 合計約 60 分
- ・測深図だけでなく海底面状況も同時に把握 & オンサイトでデータを閲覧でき、効率性だけでなく付加価値の高い有用な手法であることが実証。また、既往手法と比較し費用面でも有利であることが確認

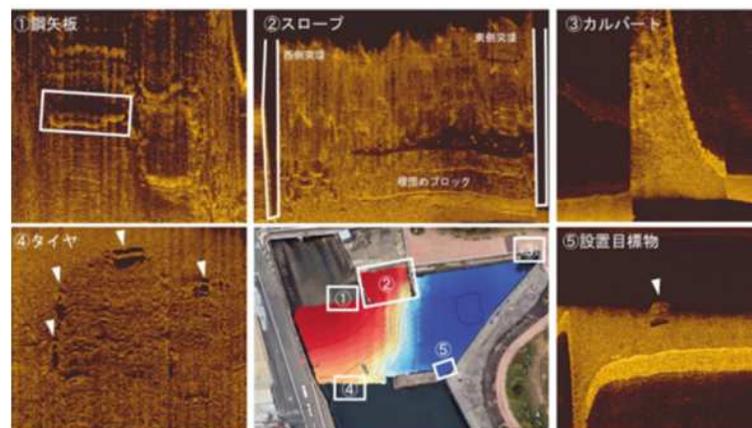
サイドスキャンソナーによる海底調査

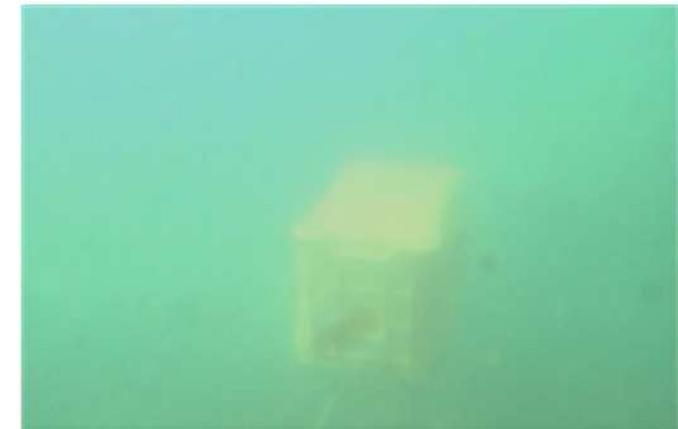
目標物の確認

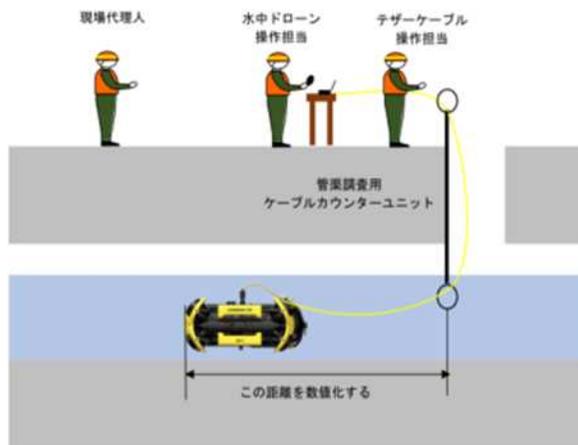
- ・ 雨水幹線のマンホールより水中ドローンを垂下
- ・ 水中ドローンには潜航補助装置としてナローマルチイメージングソナーを搭載
- ・ 変状箇所の大さを把握するためにスケールやレーザースケーラーも装備
- ・ 変状箇所の位置を確認するため、テザーケーブルの繰り出し量を認識するケーブルカウンターを装備したほか、ケーブルには目盛りをつけて調査を実施

イメージ図

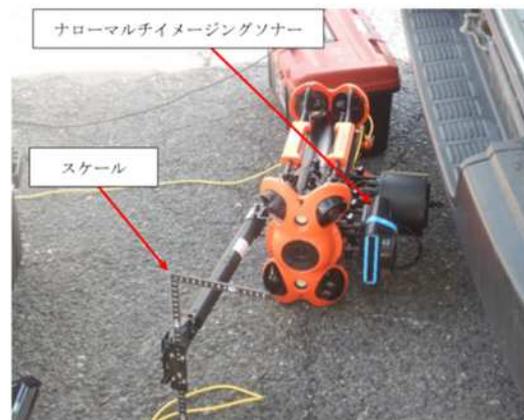
水中ドローン

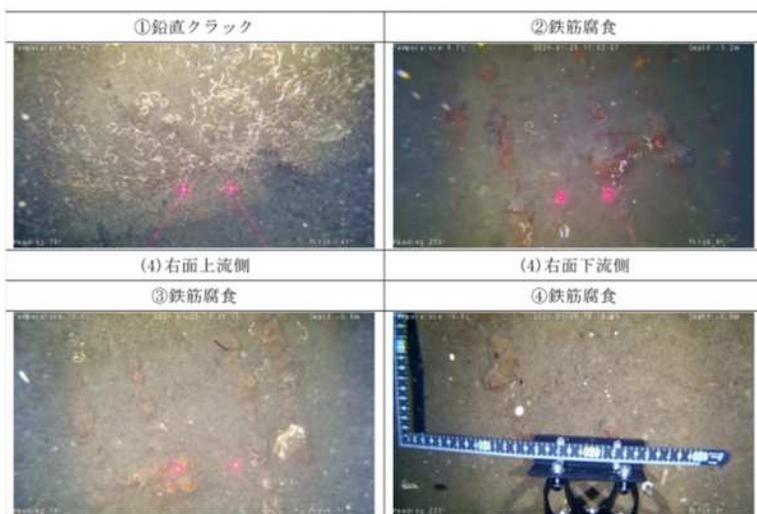
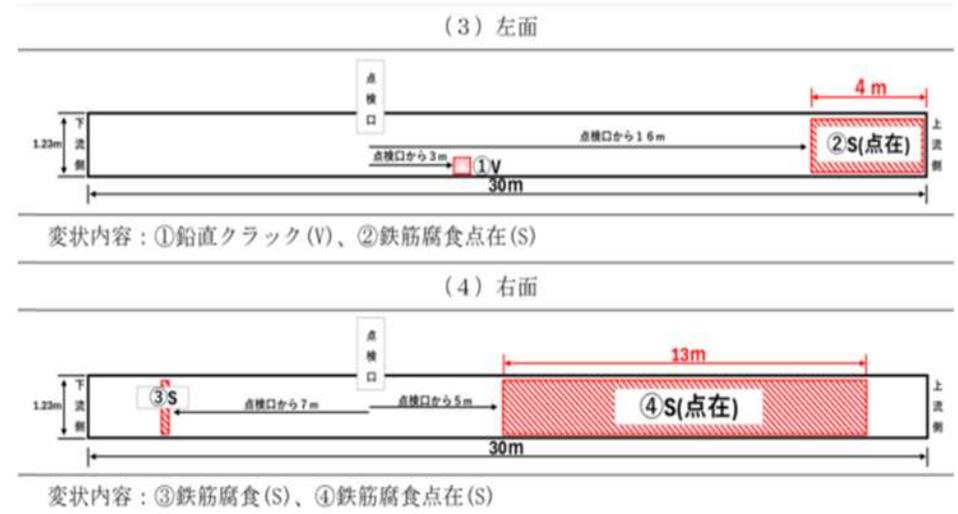
- ・ レーザースケラーやスケールを装備しケーブルカウンターユニットやテザーケーブルに目盛りをつけることで、クラックの大きさ等、管渠内の変状等の確認して劣化度診断をおこなうことができた
- ・ 潜水土調査と比較すると費用面でも有利と判断
- ・ 管内のゴミがスクリーンに絡まることへの対策や上げ潮時や下げ潮時には雨水幹線内の流速があがり点検が困難になる場合があることも注意が必要

ケーブルカウンター等で位置を特定し状態を記録

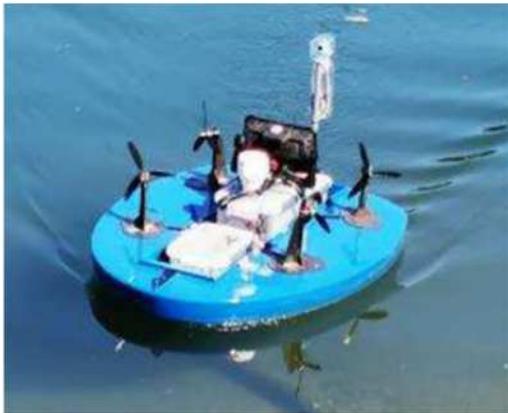
ボート型ドローン (J-Boat)

- ・ボート型ドローンで座礁等の海難事故を引き起こす可能性のある堆砂調査と、浮遊物の現況調査を空から確認する飛行型ドローンを組み合わせて実施。
- ・従来の潜水調査と比べ、無人機を使用することにより、安全かつ効率的な港湾状況の把握の実現を目指す。

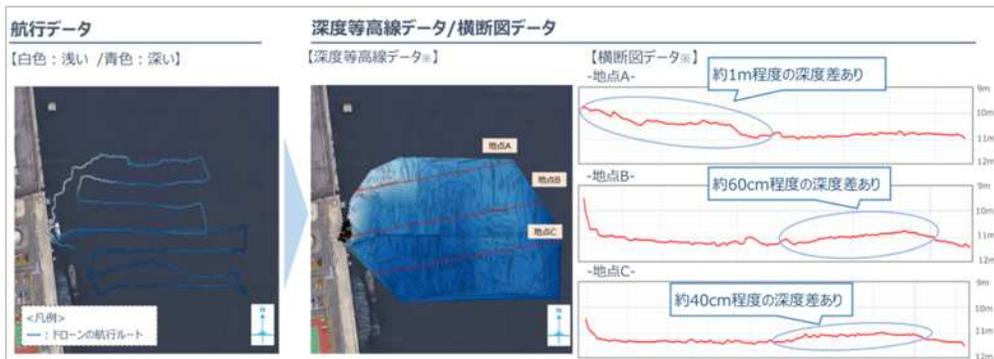
自動航行を利用し、湾岸部の深浅データを取得。湾岸エリアは比較的平らな地形であることを確認。

ボート型ドローンによる深浅調査

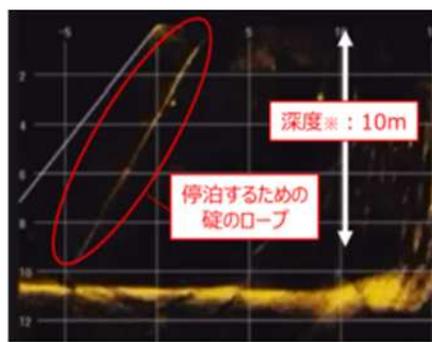
停泊している船舶の碇や岸壁のえぐれ等がないことを確認。

ボート型ドローンによる沈殿物調査

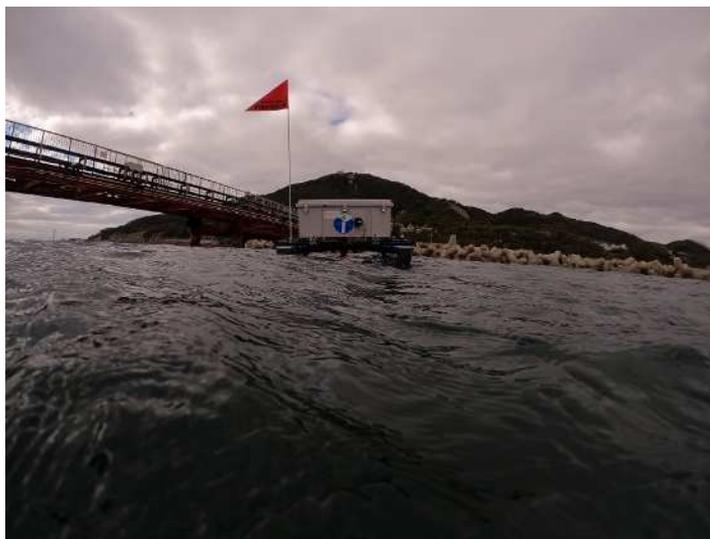
- ・ 小型無人船などを活用した魚礁・消波ブロックに生息する魚類調査方法の検討
- ・ ASVを走行させ、搭載したサイドスキャンソナー（音響調査機器）で魚と思われる音響画像が得られた位置にて潜水士による確認（撮影）を行った

ASVイメージ①

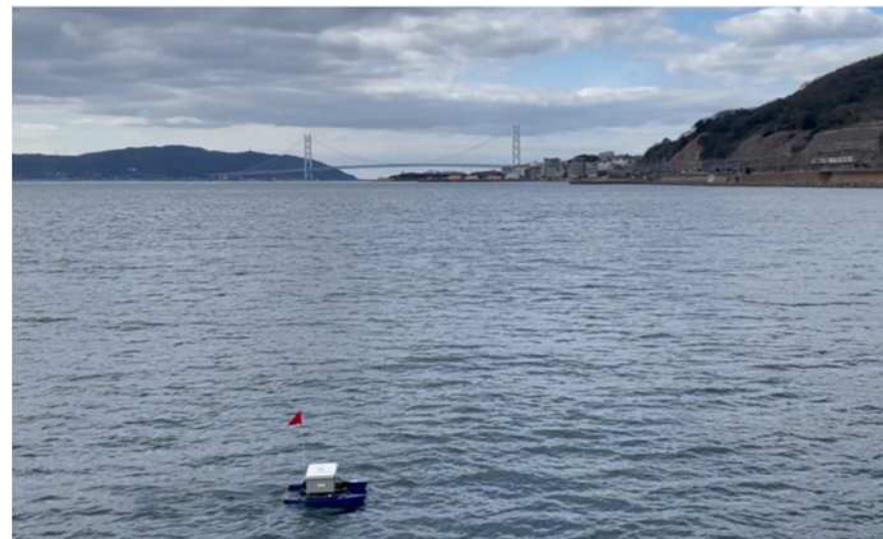
ASVイメージ②

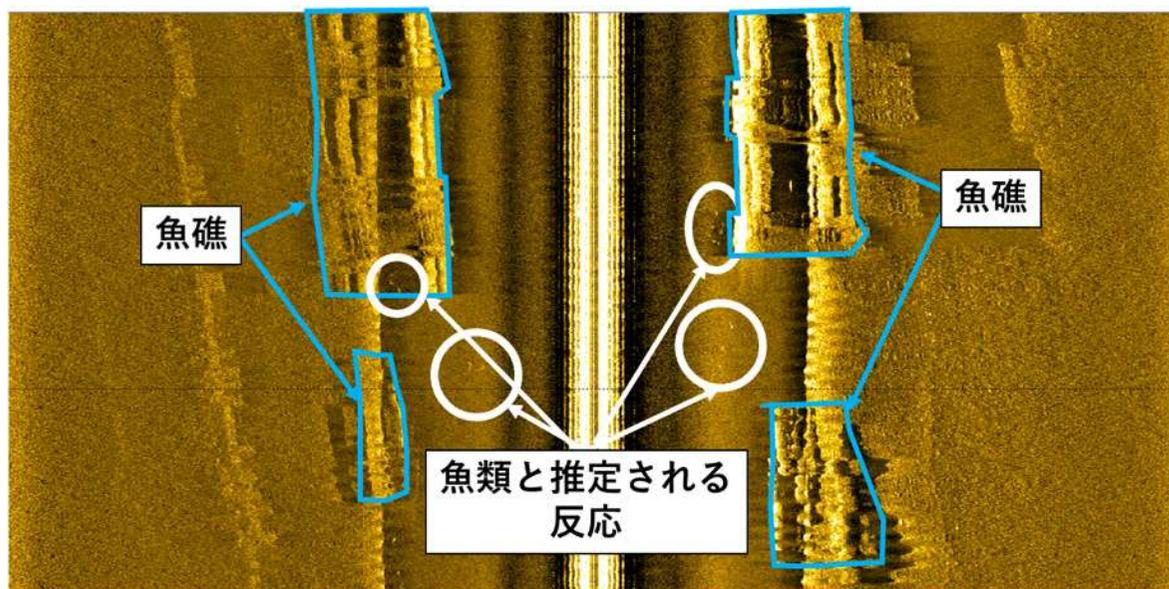
- ・実際にサイドスキャンソナーで反応があった位置で、潜水士による魚類の確認ができた。
- ・漁業者や潜水士の高齢化による人員不足が予想される中、本手法が確立することで、少人数かつ安全に魚礁や消波ブロックに蟄集する魚類や繁茂する海藻類の調査を行うことができる。

サイドスキャンソナーの音響画像

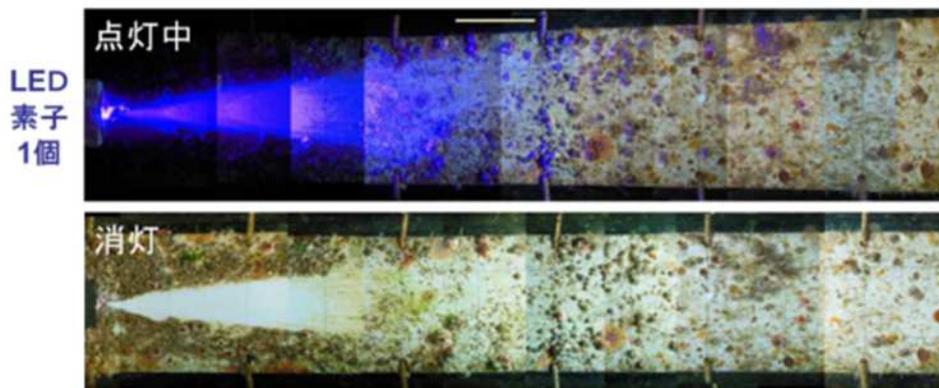
※藍色LED光の高照度域には各種生物が全く付着繁殖しない

室内実験の結果

- ・室内実験の結果、藍色光の特定リズムの点滅が、より効率的に付着生物幼生を忌避しうることが示唆された
- ・浮棧橋にて、藍色 LED 点滅光を照射した区 (3秒点灯/3秒消灯サイクル区、12時間点灯/12時間消灯サイクル区) と対照区 (非照射区) との生物付着状況を比較、藍色 LED 光による生物付着繁殖抑制・除去技術の野外実証を行う

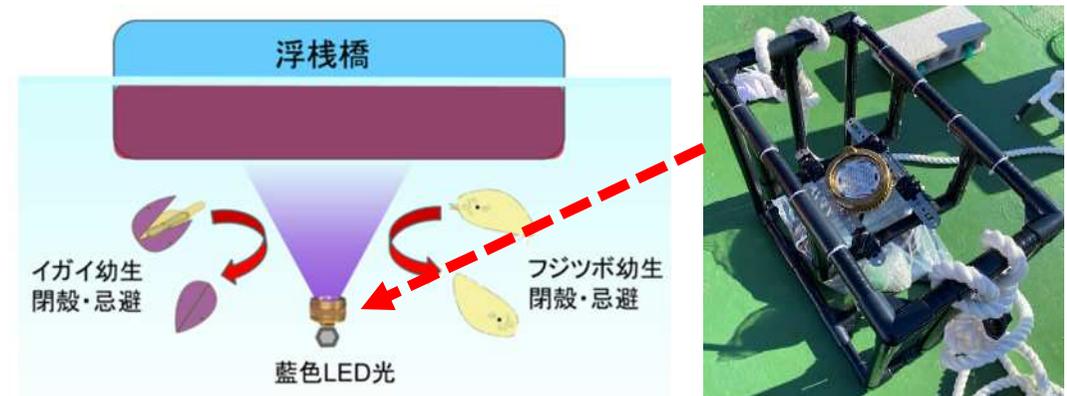
浮棧橋実証イメージ

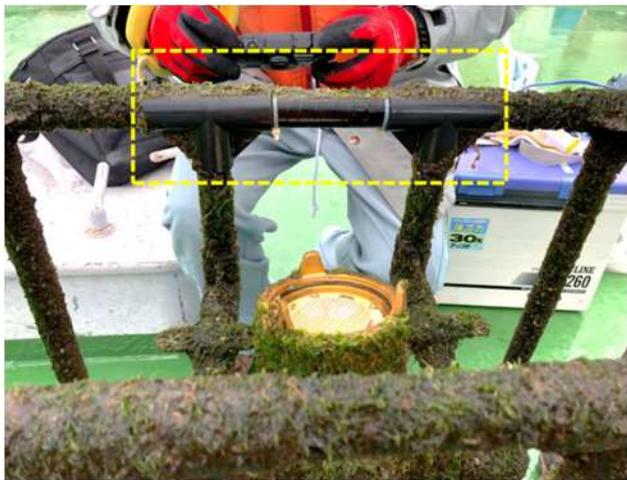
- ・装置固定枠
光が当たっている部分では、3秒点灯/3秒消灯区、12時間点灯/12時間消灯区の両区とも、生物付着が観察されなかった。
- ・浮き桟橋底面
3秒点灯/3秒消灯区、12時間点灯/12時間消灯区の両区とも、藍色光照射部では、周囲の無照射部に比べ、生物付着が少ない状態が認められた。

装置固定枠

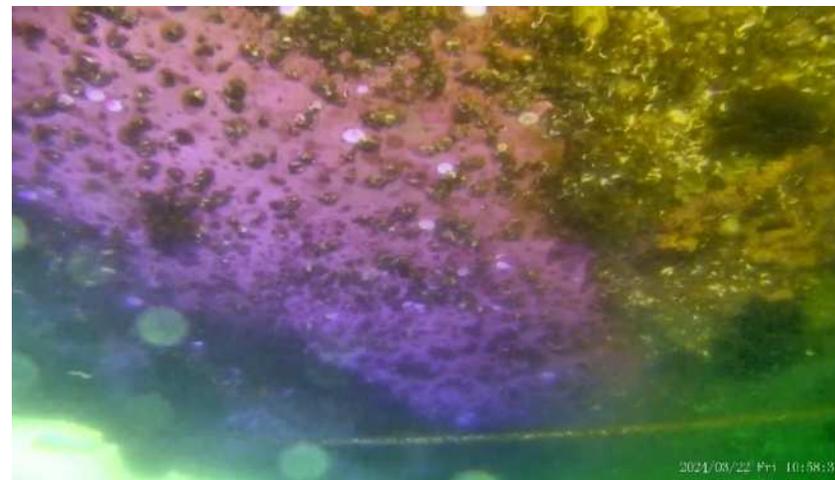
浮き桟橋底面
