# 「六甲山森林整備戦略」森林整備に関する研究会 資料

令和7年3月5日

神戸市建設局防災課

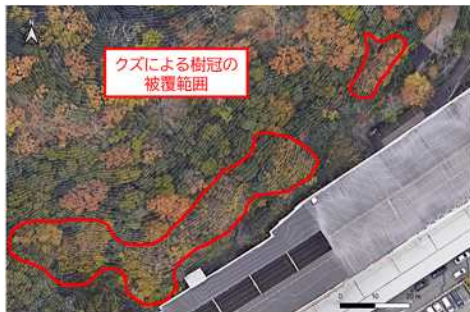
クズの被覆範囲（2023年）

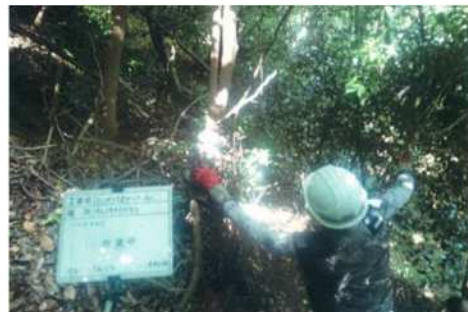
クズの除伐

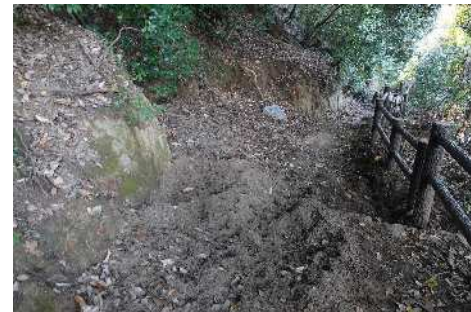
（参考）イノシシによる掘り返し

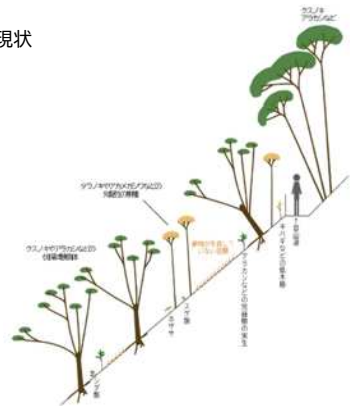
現状

- ・ 隙間を埋めるように苗木を補植
- ・ 萌芽枝の切り戻し
- ・ 先駆樹種の切り戻し
- ・ ナラ枯れ対策

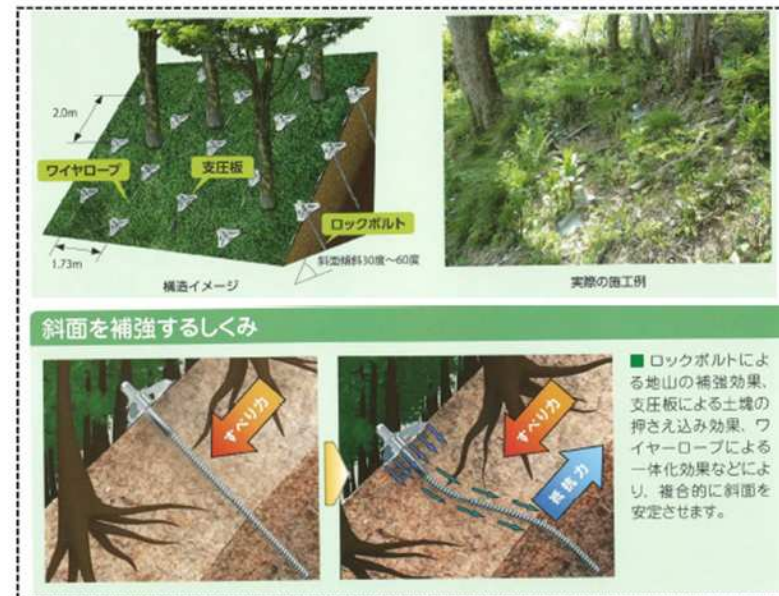
新規伐採を検討している範囲  
(高木が生育)

更新のための管理を検討している範囲  
(H24年伐採範囲)

斜面対策工事の対象範囲 (樹木の伐採は最小限となる予定)

※工法の詳細は計画中

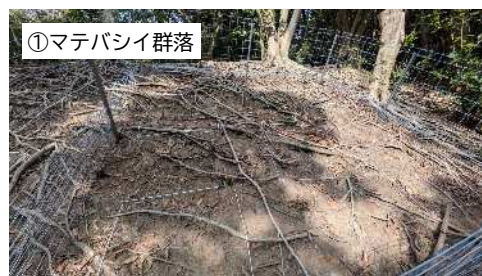
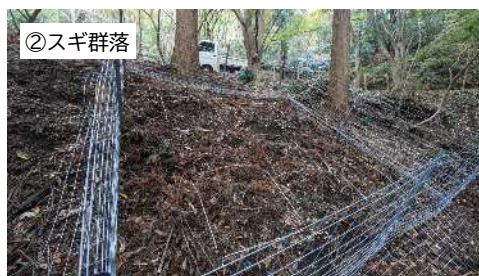
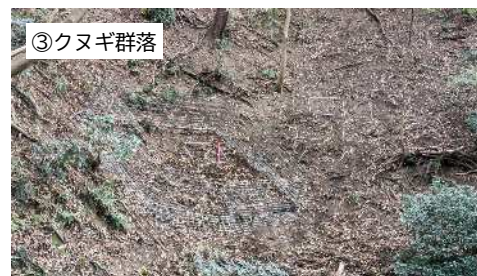
## ■ 試験区の設置地点

- 既存試験区に近い二本松林道周辺の3群落（マテバシイ群落、スギ群落、クヌギ群落）に設置
- 傾斜角度30～40度で、凹凸の少ない斜面を選定
- マテバシイ群落はR5年度、クヌギ群落はH29年度に整備済
- いずれも下層植生はほぼ無し

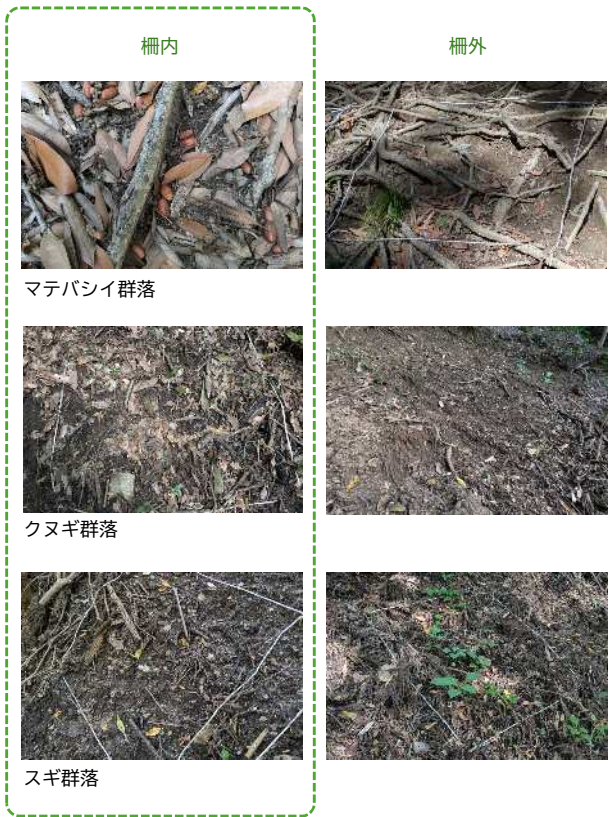
- 植生やリターによる被覆率や、土壌深の変化において、柵の内外で明瞭な差（柵設置による保全効果）が認められた。

- 全群落において、柵内で植被率が増加
- 特に、スギ群落で平均5%以上の増加
- 全群落において、柵内でリター被覆率が増加
- マテバシイ群落とスギ群落では、柵内で20%程度の増加
- 全群落でイノシシによる攪乱を確認
- クヌギ群落以外では、柵外で土壌深の増減幅が大
- 全群落において、柵内で出現種数が増加
- 柵内では柵外よりも出現種数が多かった。
- 全群落において、柵内では、柵外よりも樹木の实生の個体数が多かった。

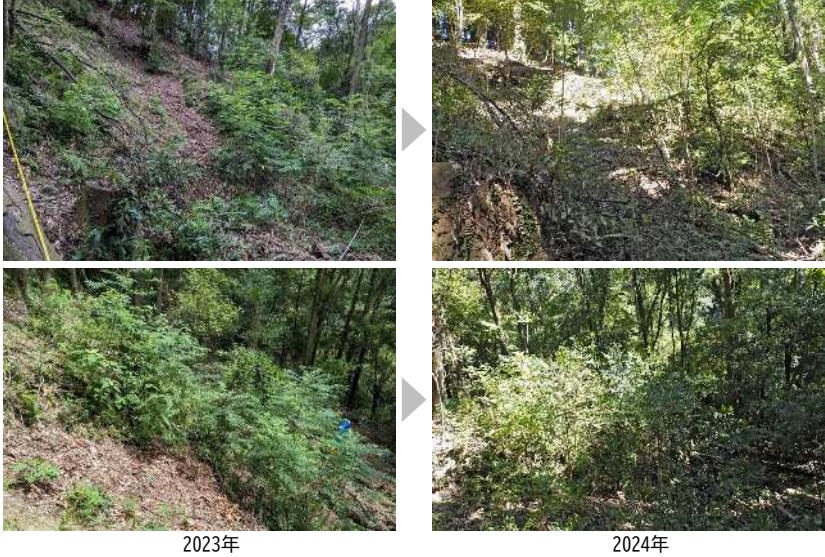
ギャップの状況

照葉人工林において、ギャップ（100m<sup>2</sup>）での夏緑樹林の更新は可能  
※ただし、カラスザンショウやヌルデが優占

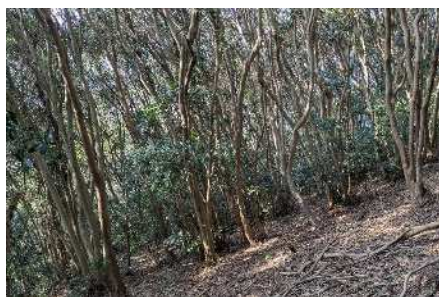
マテバシイ純林の林相  
マテバシイの株から発生した萌芽枝を除くと、下層に樹木や草本の生育がほとんど認められない。

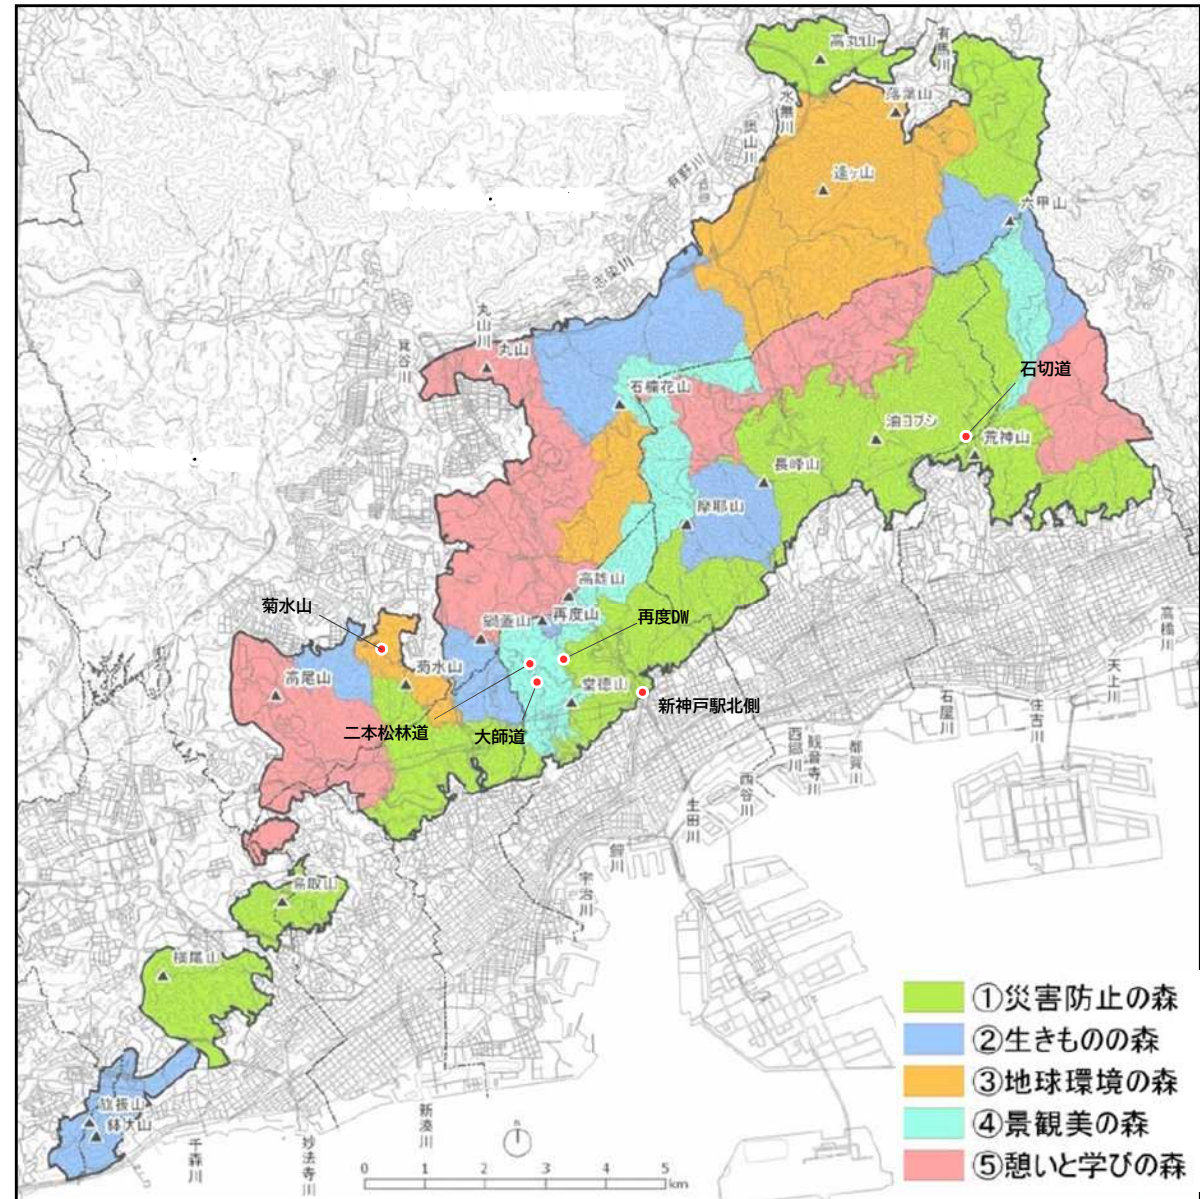
### ■ ゾーニング図

- 戦略的ゾーニング…森林の持続的な整備・管理を進めるための先導的森林整備ゾーン
- ゾーンごとの森林の将来像と整備の方向性
  - ① 災害防止の森：災害防止を目的とした森林整備を進めるゾーン  
〈森林の将来像〉階層構造が発達した、土砂災害等の防止効果が高い森林  
〈整備の方向性〉森林特性や機能に応じた、間伐や林相転換など
  - ② 生きものの森：生物多様性保全を目的として場に応じた維持管理を進めるゾーン  
〈森林の将来像〉多様な樹種により構成された、近畿圏の骨格的な生態系ネットワークの一部を成す森林  
〈整備の方向性〉市民参加による貴重種の保全活動・適切な森林管理等の取組み
  - ③ 地球環境の森：二酸化炭素（CO<sub>2</sub>）の吸収能を高めるための森林整備を進めるゾーン  
〈森林の将来像〉CO<sub>2</sub>吸収効果が高い成長期の樹木が多い森林  
森林生産物がエネルギー等として活発に活用される森林  
〈整備の方向性〉間伐などの適正な人工林整備の推進や混交林化等の推進
  - ④ 景観美の森：施設やハイキング道周辺の景観整備を進めるゾーン  
〈森林の将来像〉神戸の都市景観のシンボルとなる、四季を感じることが出来る森林  
〈整備の方向性〉森林景観を保全・育成するため下刈りや間伐などの森林整備
  - ⑤ 憩いと学びの森：森林体験や環境学習の場として各種モデル的な整備を進めるゾーン  
〈森林の将来像〉多様なレクリエーション、森林体験やエコツアーなどが展開する森林  
〈整備の方向性〉森林整備のモデル施業の拠点、森林体験や環境学習の場として活用
