(仮称) 西神戸ゴルフ場を転活用した
産業団地整備事業

事後調査報告書概要書
(令和 6 年度)

神 戸 市

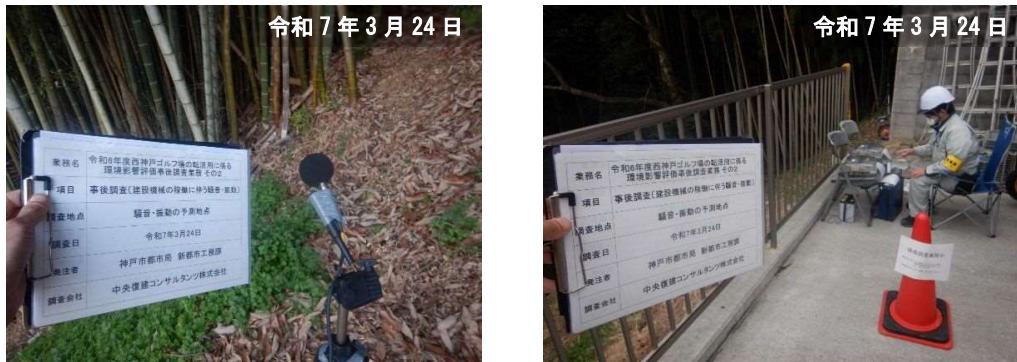
図 4.2-2 調査実施状況

騒音調査は、令和6年度において建設機械の稼働に伴う騒音に対する予測地点（調査地点）に最も近接する場所で伐採工事が行われた令和7年3月24日に実施した。

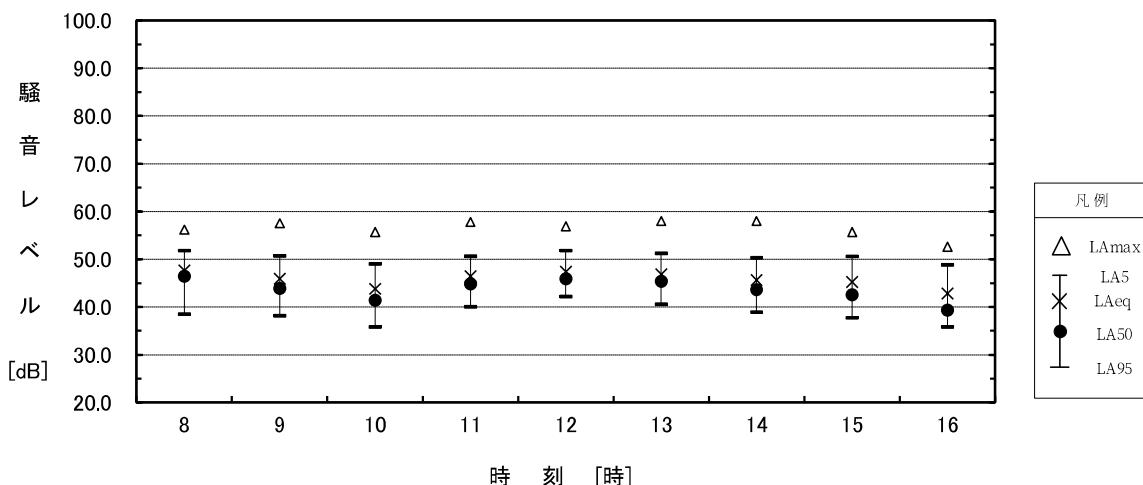
図 4.2-3 騒音レベルの時刻変動

調査地点における騒音レベルの 90% レンジの上端値（ L_{A5} ）は 48.8～51.8 デシベルの範囲にあり、算術平均値で 51 デシベルとなっていた。

表 4.2-3 に示すとおり、環境影響評価書では「特定建設作業に伴って発生する騒音の規制に関する基準」を環境保全の目標としており、環境調査の結果は基準値を満足する結果となっている。

また、環境影響評価書における予測結果に対しても下回る結果となっていた。

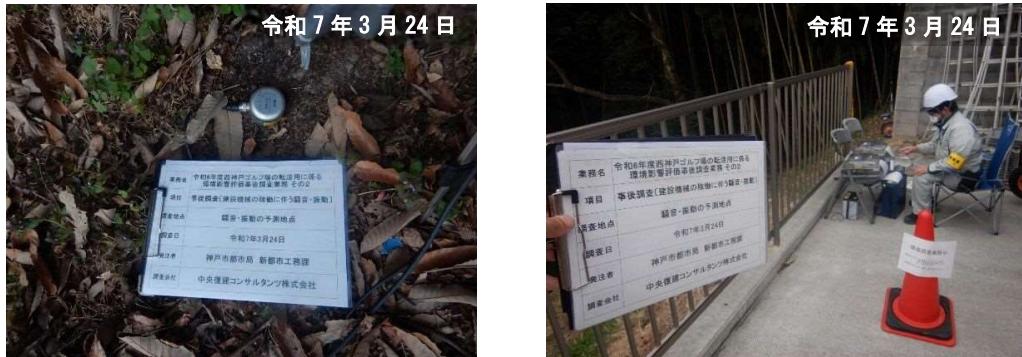
図 4.3-2 調査実施状況

振動調査は、令和 6 年度において建設機械の稼働に伴う振動に対する予測地点（調査地点）に最も近接する場所で伐採工事が行われた令和 7 年 3 月 24 日に実施した。

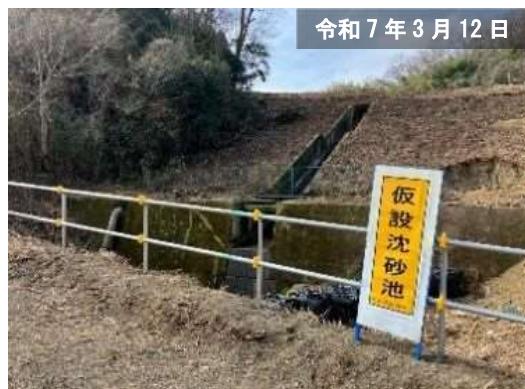
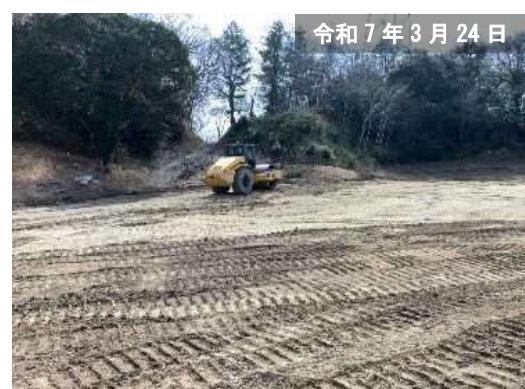
図 4.4-2 水質に関する環境保全措置の実施状況

施設調査の結果、工事中の環境保全措置として、仮設沈砂池等の設置、造成箇所の早期転圧を実施している。

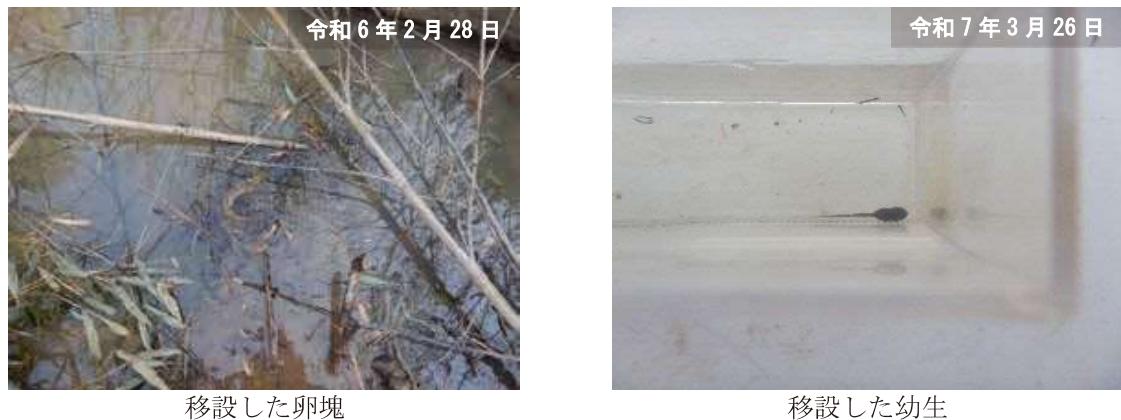
図 4.6-4 ニホンヒキガエルの移設状況

移設元において卵塊等をたも網等で捕獲し、同水域の水を入れた容器で移設先に搬送した。

移設先はリスク分散の観点から複数箇所とし、捕獲と同日中に卵塊等を放流した。

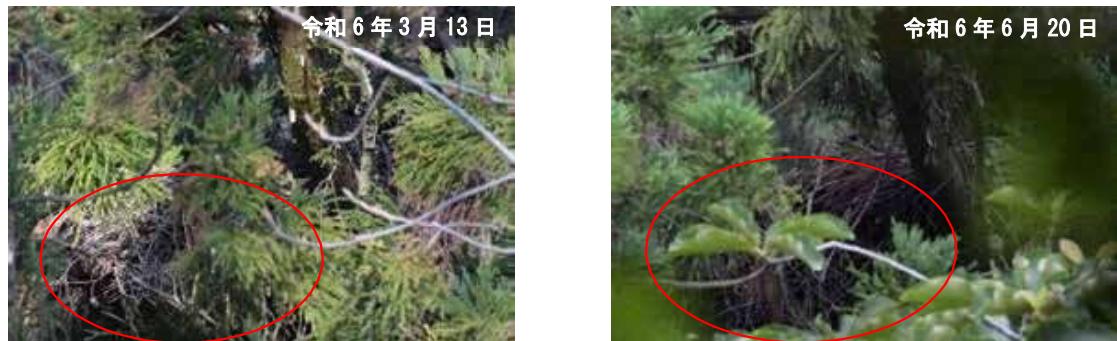
図 4.6-9 オオタカ木見ペアの過年度営巣地の状況

令和 6 年 3 月 13 日、 6 月 20 日にそれぞれ 1 回ずつ営巣林踏査を実施し、過年度に確認されたオオタカ（木見ペア）の過年度営巣地の状況を確認した。

営巣林踏査の結果、過年度営巣地及びその周辺において、食痕や糞痕、新たな巣材等の使用の痕跡は確認されなかった。また、古巣周辺を対象に新たな営巣地の確認を行ったが、営巣地は確認されなかった。

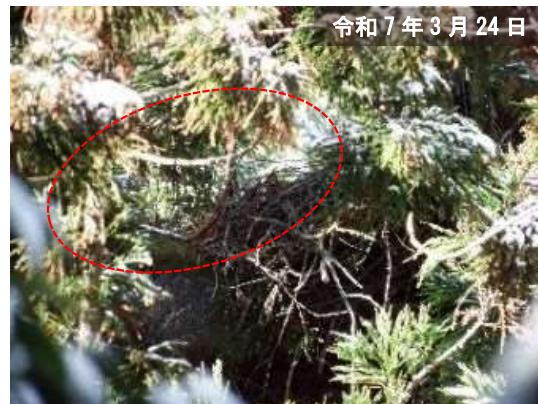
図 4.6-11 オオタカ木見ペアの過年度営巣地の状況

令和 7 年 3 月 24 日に営巣林踏査を実施し、過年度に確認されたオオタカ（木見ペア）の過年度営巣地の状況を確認した。

営巣林踏査の結果、過年度営巣地及びその周辺において、食痕や糞痕、新たな巣材等の使用の痕跡は確認されなかった。また、古巣周辺を対象に新たな営巣地の確認を行ったが、営巣地は確認されなかった。

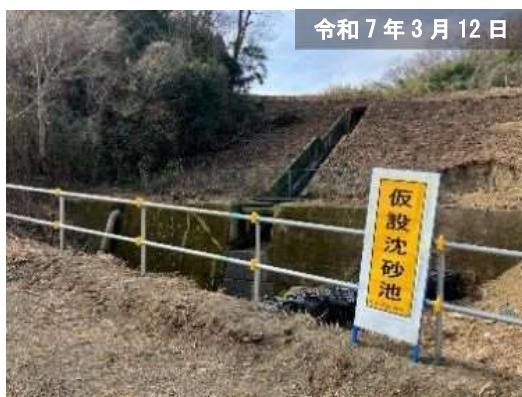
図 4.6-15 仮設沈砂池の設置状況

施設調査の結果、環境影響評価時から土地利用計画が変更されていないため、ミゾゴイの生息地の改変の回避が図られているとともに、残置森林の確保による動物への施工時の配慮や、法面・緑地の確保による緑化が計画されている。濁水の流出防止については、工事にあたって仮設沈砂池を設置している。両生類の生息・繁殖環境の整備については、令和 6 年 1 月に事業実施区域内の改変区域外に両生類の繁殖環境としての仮設小湿地を整備しており、今後は、仮設小湿地と同じ場所において恒久的な湿地（ビオトープ等）の整備が予定されている。

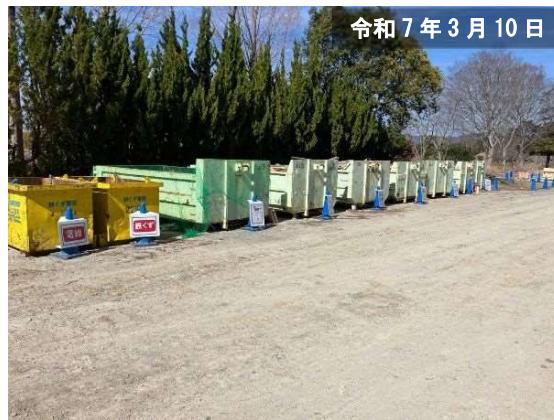
図 4.8-1 廃棄物の再資源化の促進に向けた廃棄物の分別の状況

また、廃棄物の分別による再資源化等の促進については、廃棄物の分別のためのコンテナを設置し、再資源化を促進している。

環境影響評価書における土工事・建設工事等による廃棄物の予測結果は、表 4.8-4 に示すとおりであり、施設調査の結果は木くず（伐採木・除根）及び混合廃棄物共に、発生量は予測結果を下回っており、再資源化率は予測結果を上回る結果となっている。
