神戸山田太陽光発電事業

事後調査報告書

概要書

(令和 6 年度)

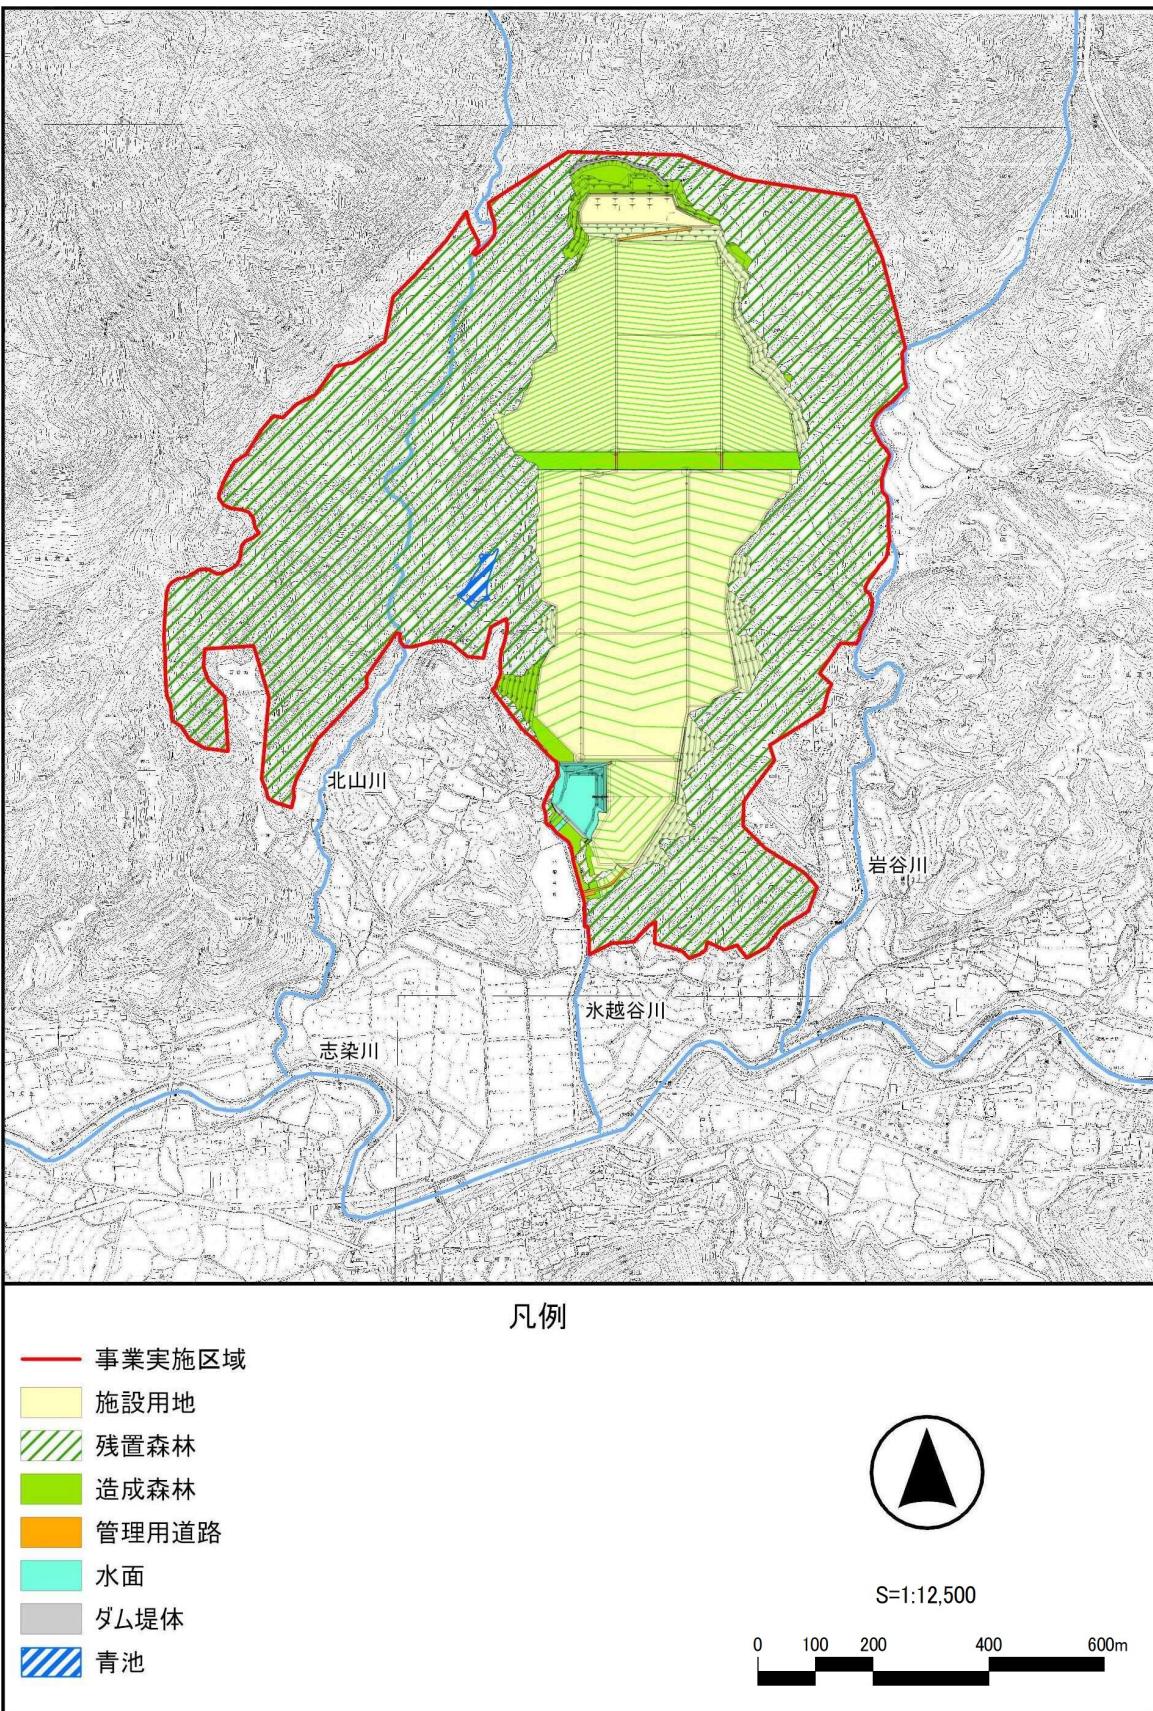
図 1.6-3 土地利用計画平面図

事業実施区域である 107.4ha のうち、ソーラーパネル等の施設は 33.6ha（全体の 31.3%）に設置し、その周囲に残置森林 65.6ha、造成森林・緑地 6.8ha、計 72.4ha（全体の 67.4%）の森林を配置した。また、防災施設として、ソーラー施設用地の南側に防災調整池を 1箇所設置した。発電出力は 40MW であり、発電した電力は固定価格買取制度により全量を関西電力株式会社に供給している。

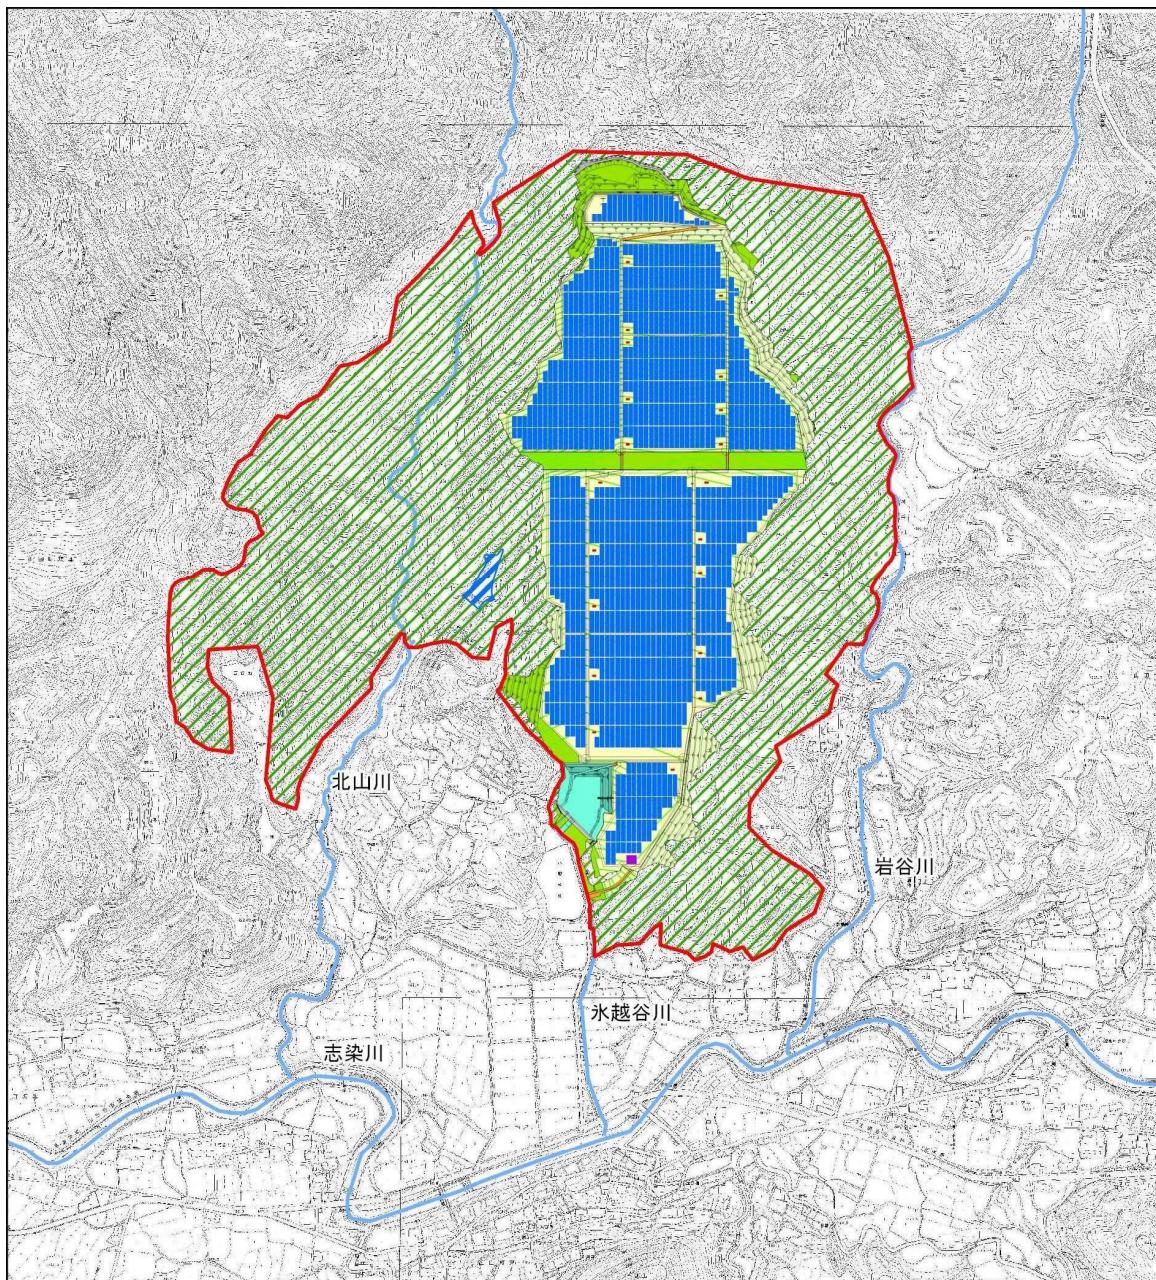
図 1.6-4 施設等の配置計画図

ソーラーパネルで発電された直流の電気は、パワーコンディショナーで交流に変換する。交流に変換した電気は、変電設備へ集電して昇圧する。その後、送電設備を通して関西電力株式会社の送電線へ接続している。

名称	内容
ソーラーパネル	単結晶シリコン太陽電池モジュール 112,356 枚 (パネルの大きさ：約 2.0m×約 1.0m)
パワーコンディショナー (PCS)	直流→交流変換 640 台
中間変電所	440V→22kV 20 カ所
受変電設備	22kV→77kV 1 基
防災調整池	1 箇所

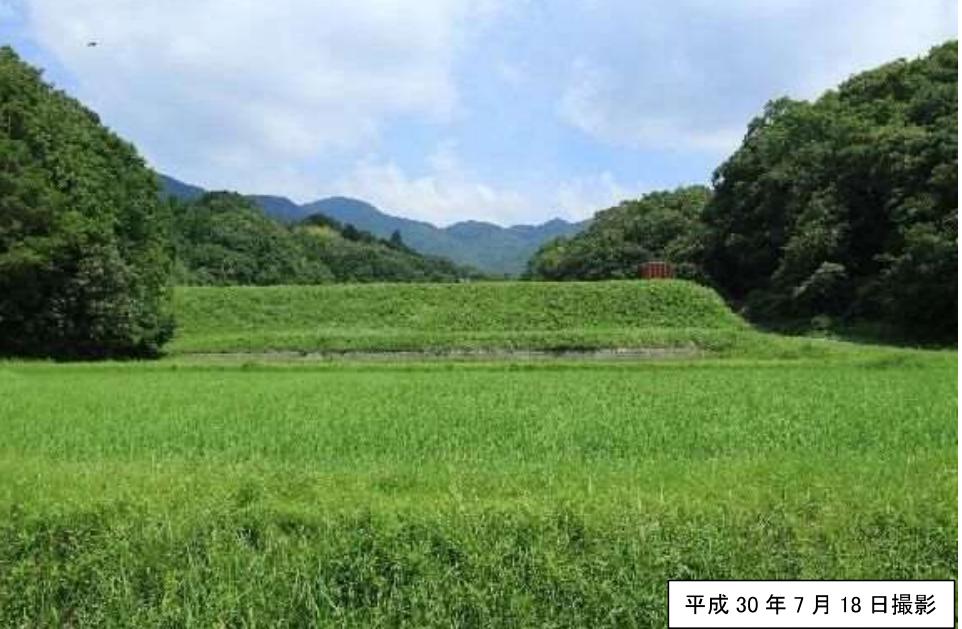
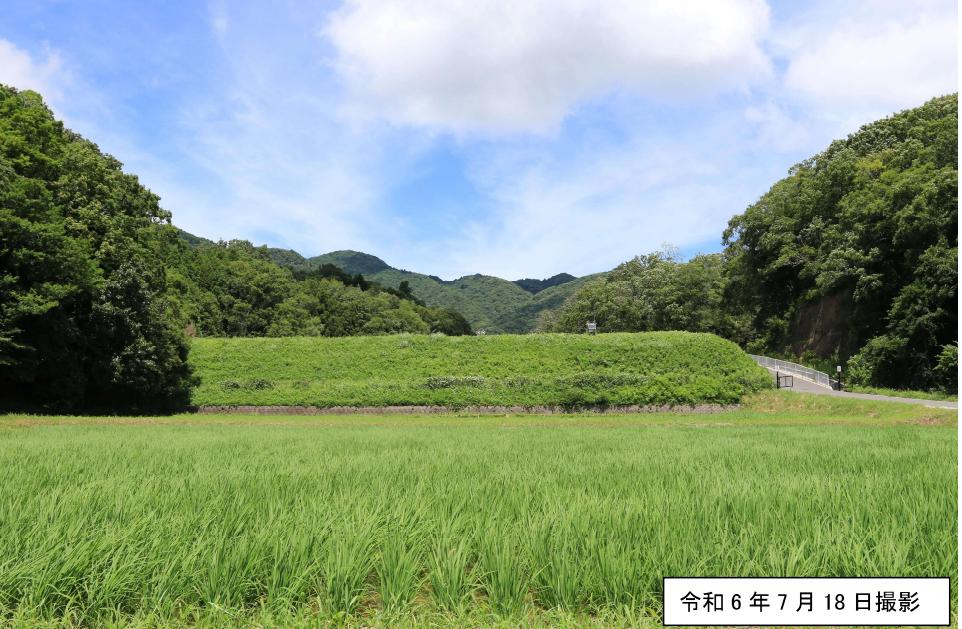
写真 3.4-1(1) 施設供用前後における近畿自然歩道からの眺望景観比較
(事後調査結果)

評価書の予測結果では、施設による視野占有率は 0.5% であったが、本調査では、施設による視野占有率は 0.0% (0.03%) であった。この要因として、環境保全措置として評価書段階よりも森林・緑地の面積を拡大等したことにより、事業実施区域を視認できる範囲が縮小したものと考えられる。そのほか、供用後の眺望写真によると、事業実施区域内の太陽光パネルを一部視認できる状況であるが、視認できる範囲は小さく、また、その色合いは周辺の森林・緑地の色合いと大きな差はないため、眺望景観の変化は非常に小さいものと考えられる。

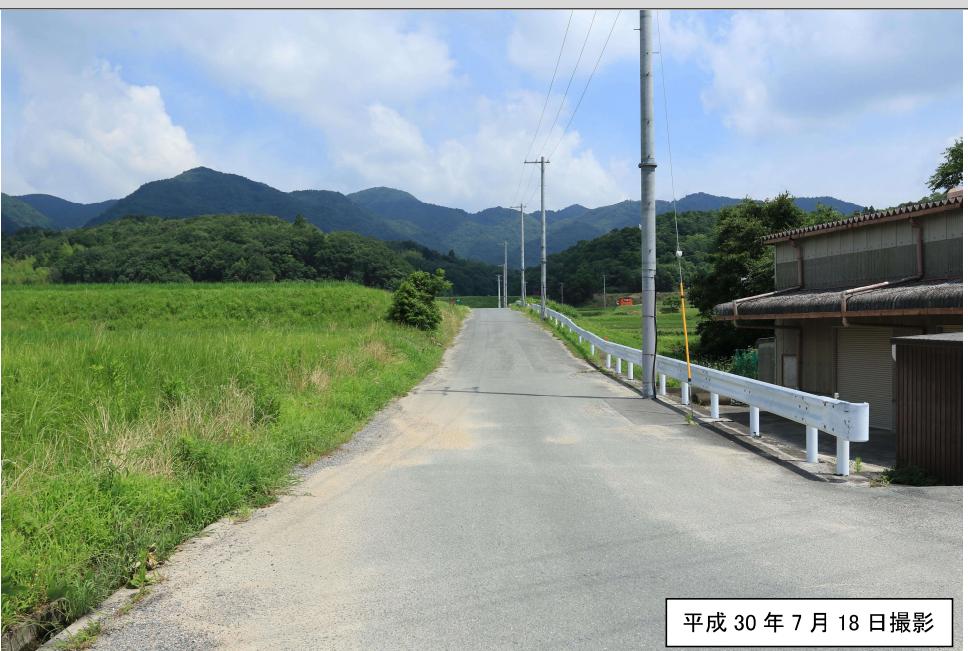
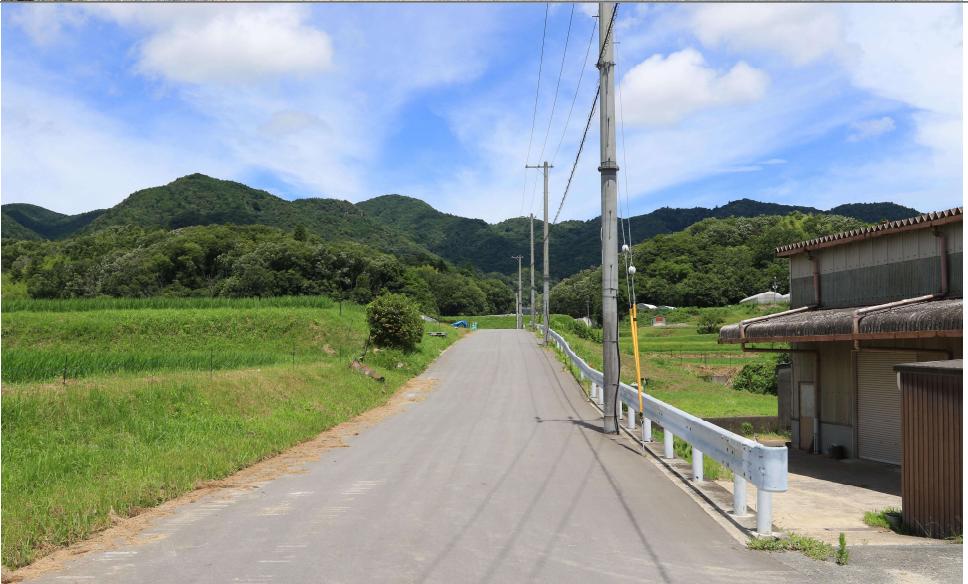
写真 3.4-2(1) 施設供用前後における県道 85 号線からの眺望景観比較

評価書の予測結果では、施設による視野占有率は 1.0%であったが、本調査では、施設による視野占有率は 0.6%であった。この要因として、環境保全措置として評価書段階よりも森林・緑地の面積を拡大等したことにより、事業実施区域を視認できる範囲が縮小したものと考えられる。そのほか、供用後の眺望写真によると、事業実施区域内の太陽光パネルや植樹された造成地を一部視認できる状況であるが、視認できる範囲は小さく、また、その色合いは周辺の森林・緑地の色合いと大きな差はないため、眺望景観の変化は小さいと考えられる。

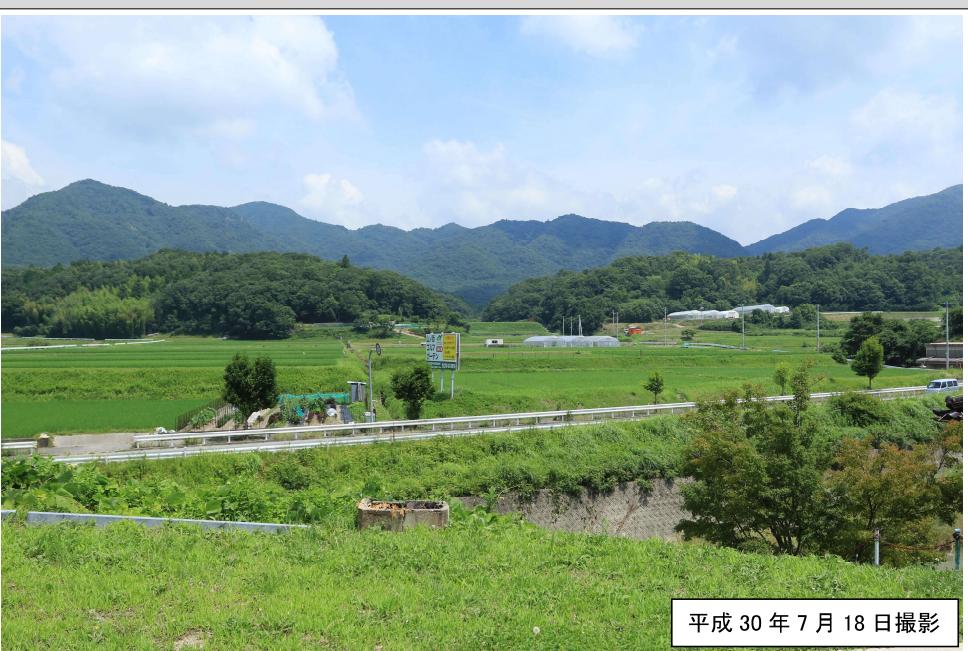
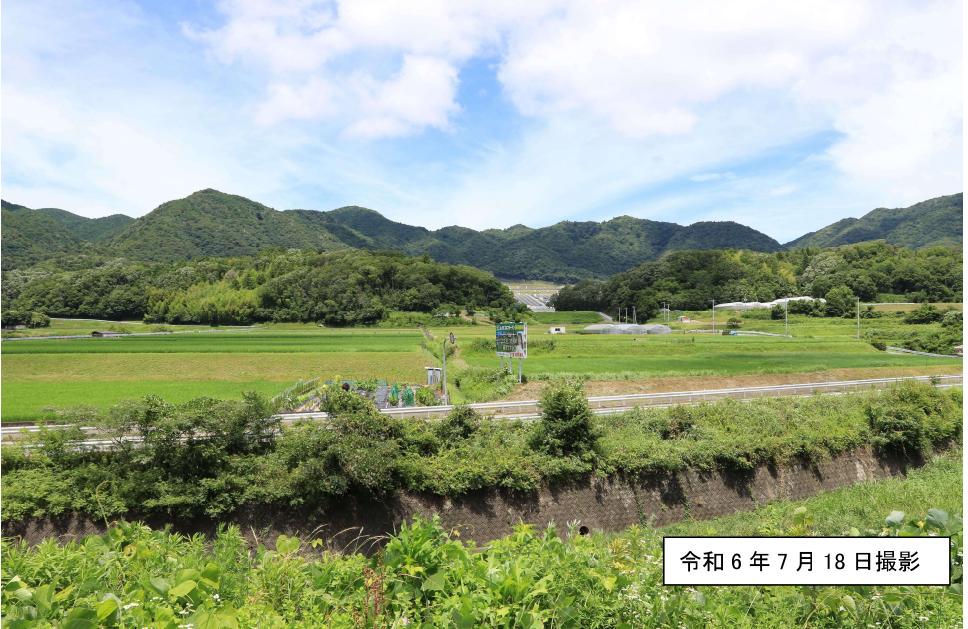
写真 3.4-3(1) 施設供用前後における山田町東下山ノ越からの眺望景観比較
(事後調査結果)

評価書の予測結果では、施設の存在により、景観構成要素に変化は生じないとしていたが、環境影響評価書提出後の眺望点の整備に伴い周辺の樹木が伐採され、令和 6 年 2 月の調査時には施設による視野占有率は 1.4% に上昇した。しかし、令和 6 年 7 月の調査時には、伐採地の樹木の成長と葉の繁茂により施設による視野占有率は 0.0% (0.05%) に低下した。

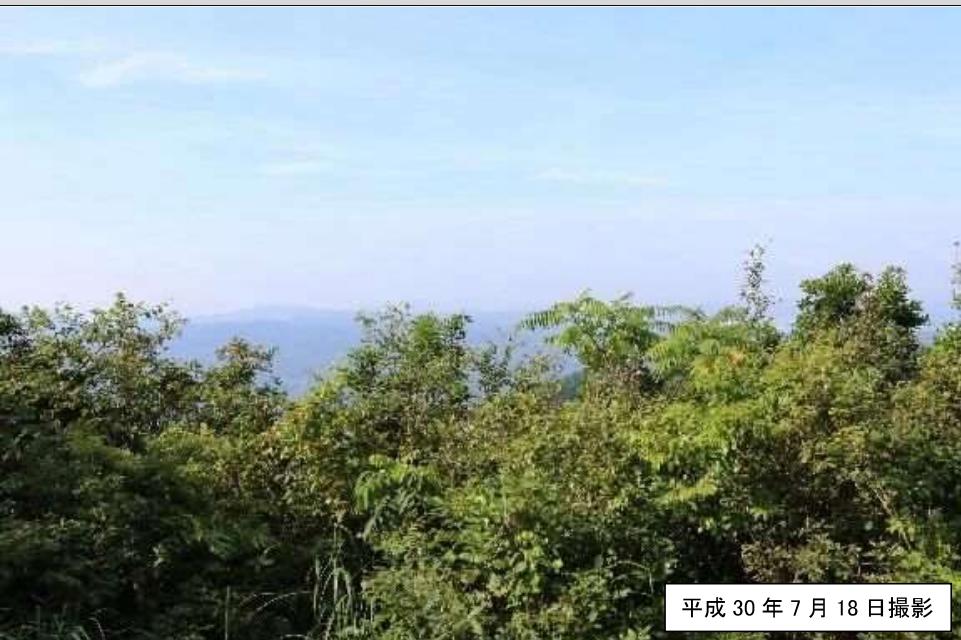
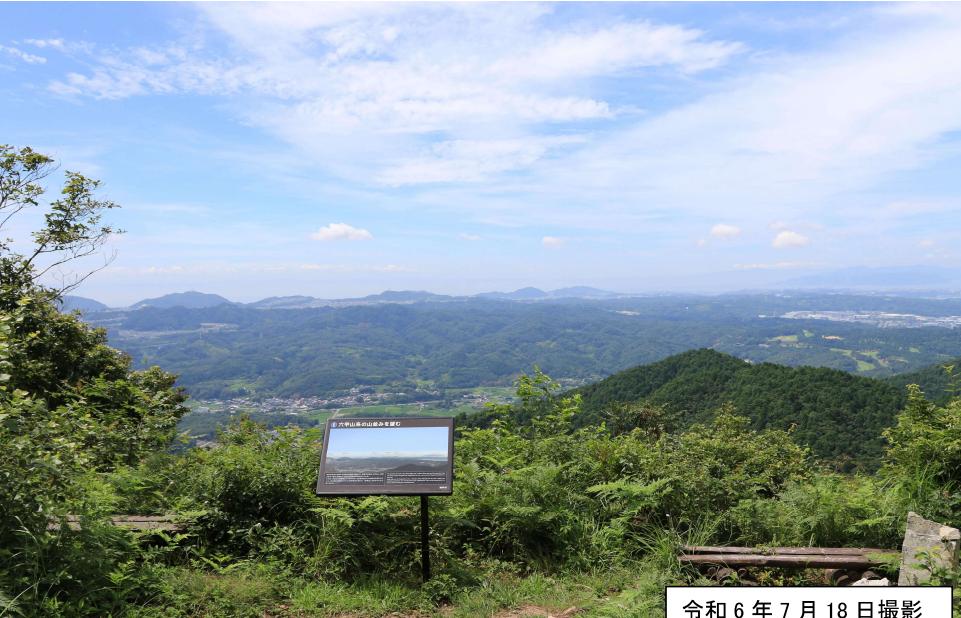
写真 3.4-4(1) 施設供用前後における帝釈山山頂からの眺望景観比較

評価書の予測結果では、施設による視野占有率は 1.0%であったが、本調査では、施設による視野占有率は 0.3%であった。この要因として、環境保全措置として評価書段階よりも森林・緑地の面積を拡大等したことにより、事業実施区域を視認できる範囲が縮小したものと考えられる。そのほか、供用後の眺望写真によると、事業実施区域内の太陽光パネルや植樹された造成地を一部視認できる状況であるが、視認できる範囲は小さく、また、その色合いは周辺の森林・緑地の色合いと大きな差はないため、眺望景観の変化は小さいと考えられる。

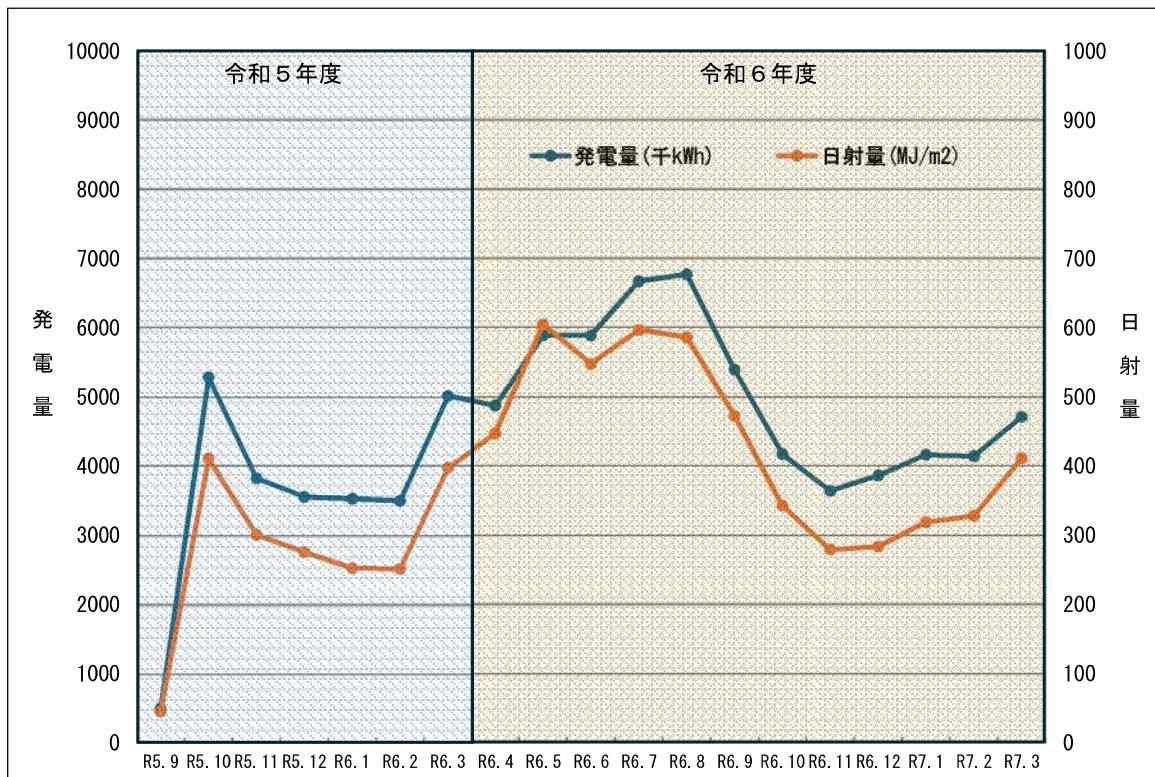
図 3.5-1 施設稼働後の発電量及び日射量

施設の稼働中の令和 6 年 4 月から令和 7 年 3 月までの月別の発電実績及び日射量は、図 3.5-1 に示すとおりであり、発電量は、日射量に比例していた。

注) 日射量は、令和 6 年度における神戸市大気汚染常時監視結果を基に、日射量の観測が行われている北神八多測定局の測定結果について整理したものである。

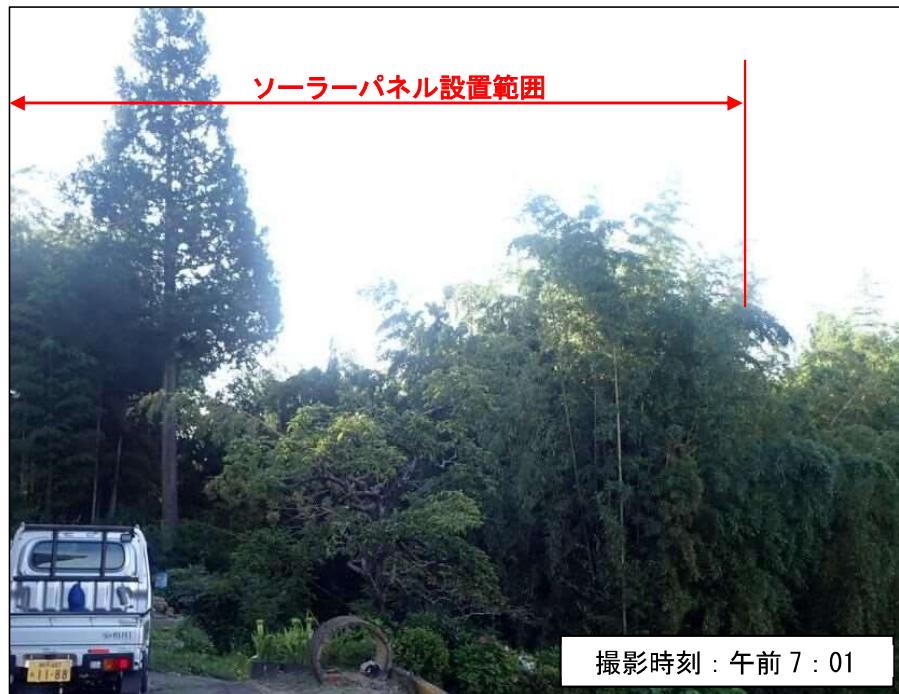
写真 3.6-1 St.1 (住居) からソーラーパネル設置方向の状況（令和 6 年 7 月 22 日撮影）

St.1 (住居) からのソーラーパネル設置方向の状況は、写真 3.6-1 に示すとおりであり、樹木に遮蔽されてソーラーパネルを視認することはできず、反射光による影響は確認されなかった。

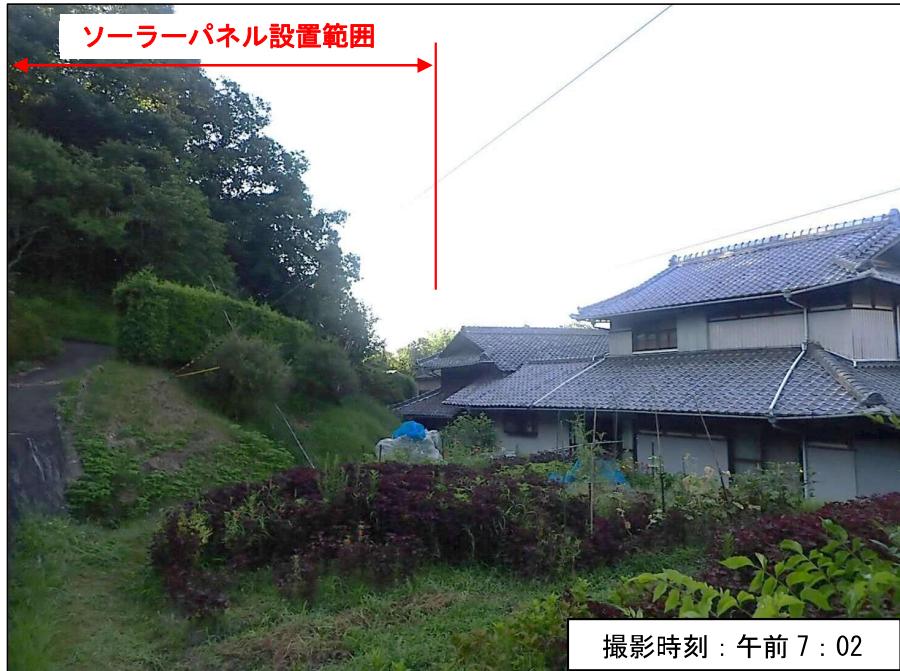
写真 3.6-3 St.2（住居）からソーラーパネル設置範囲方向の状況（令和6年7月22日撮影）

St.2（住居）からのソーラーパネル設置方向の状況は、写真 3.6-3 に示すとおりであり、近接する尾根あるいは樹木に遮蔽されてソーラーパネルを視認することはできず、反射光による影響は確認されなかった。

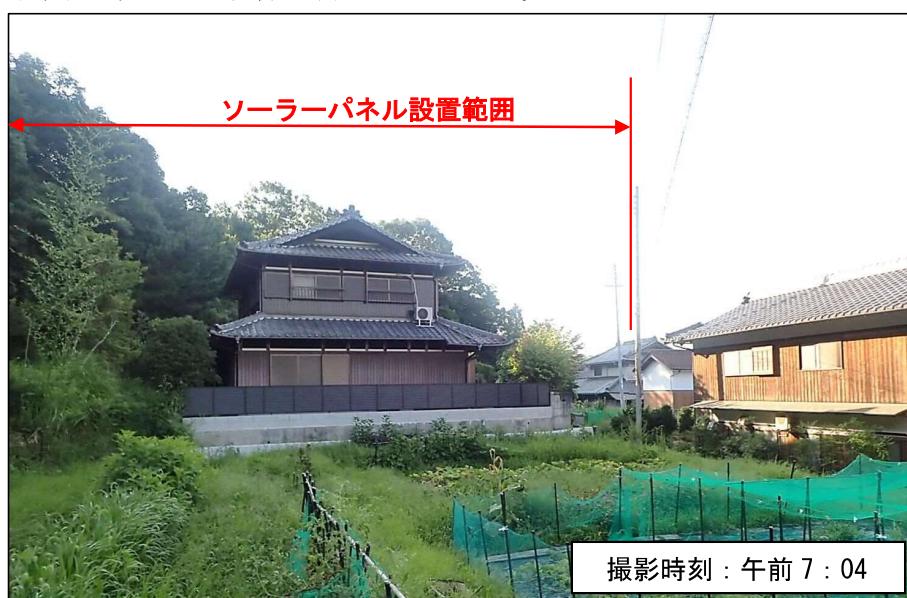
写真 3.6-4 St.3（住居）からソーラーパネル設置範囲方向の状況（令和6年7月22日撮影）

St.3（住居）からのソーラーパネル設置方向の状況は、写真 3.6-4 に示すとおりであり、近接する尾根あるいは樹木等に遮蔽されてソーラーパネルを視認することはできず、反射光による影響は確認されなかった。

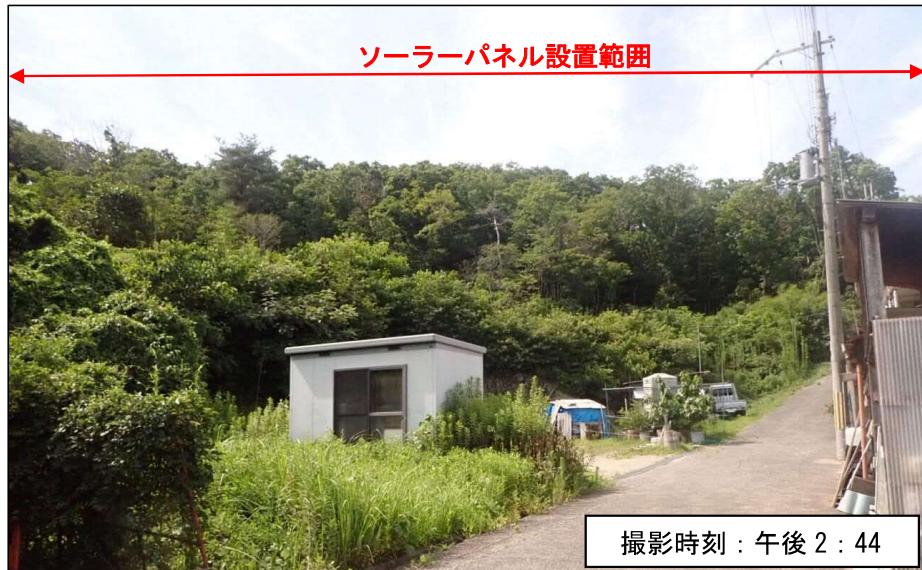
写真 3.6-5 St.4（住居）からソーラーパネル設置範囲方向の状況（令和 6 年 7 月 22 日撮影）

St.4（住居）からのソーラーパネル設置方向の状況は、写真 3.6-5 に示すとおりであり、西側に近接する尾根あるいは樹木等に遮蔽されてソーラーパネルを視認することはできず、反射光による影響は確認されなかった。

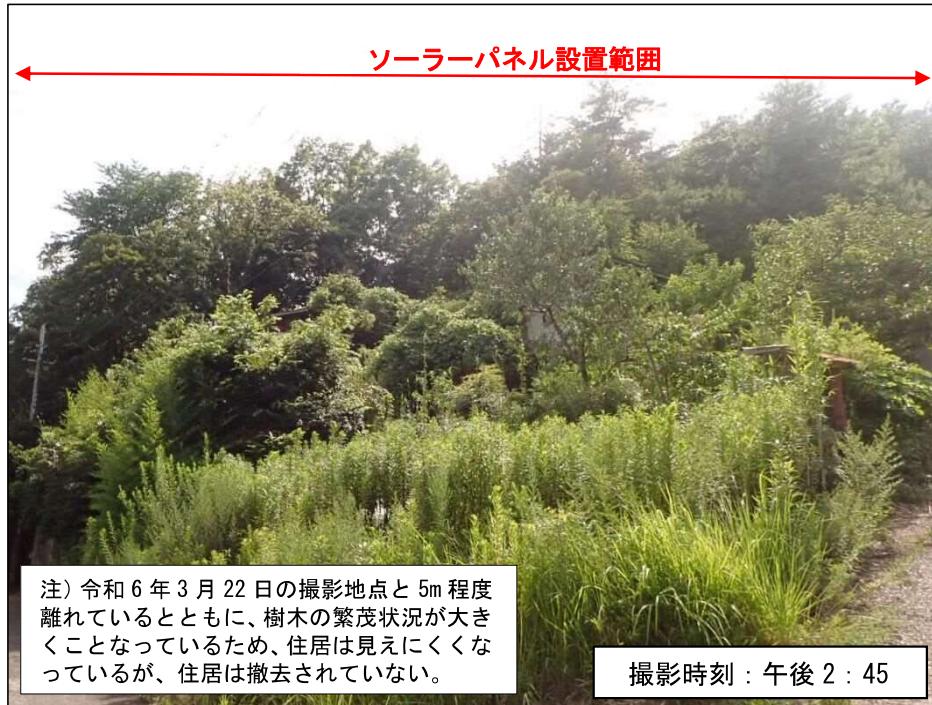
写真 3.6-6 St.5（住居）からソーラーパネル設置範囲方向の状況（令和 6 年 7 月 22 日撮影）

St.5（住居）からのソーラーパネル設置方向の状況は、写真 3.6-6 に示すとおりであり、西側に近接する尾根あるいは樹木等に遮蔽されてソーラーパネルを視認することはできず、反射光による影響は確認されなかった。

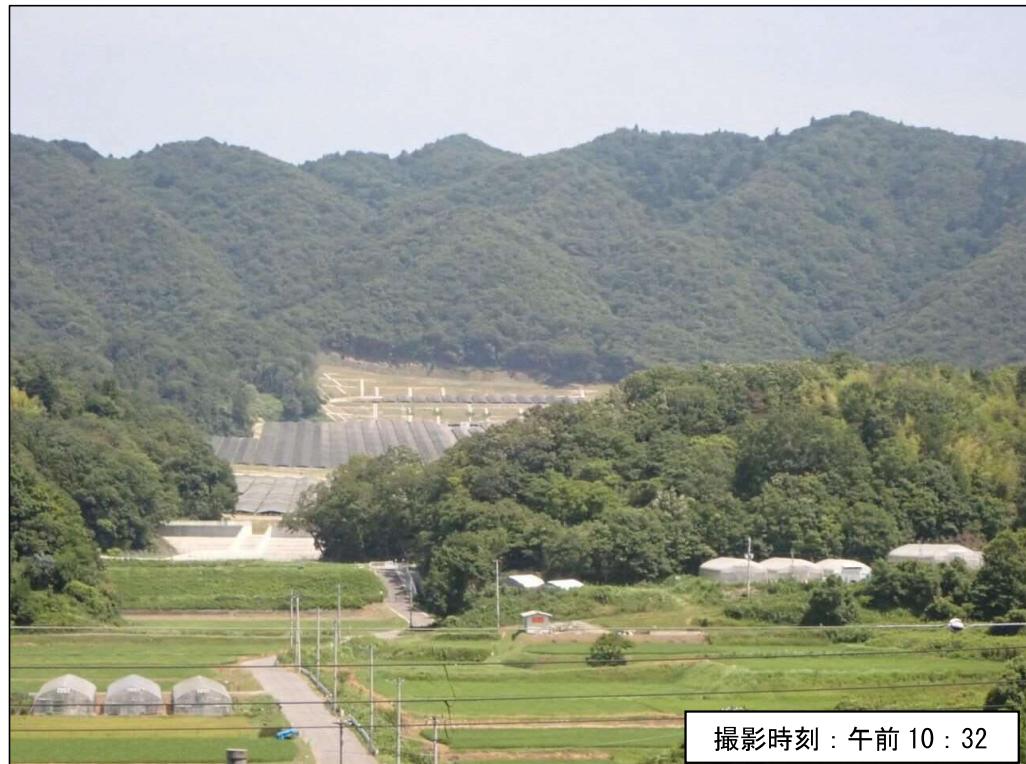
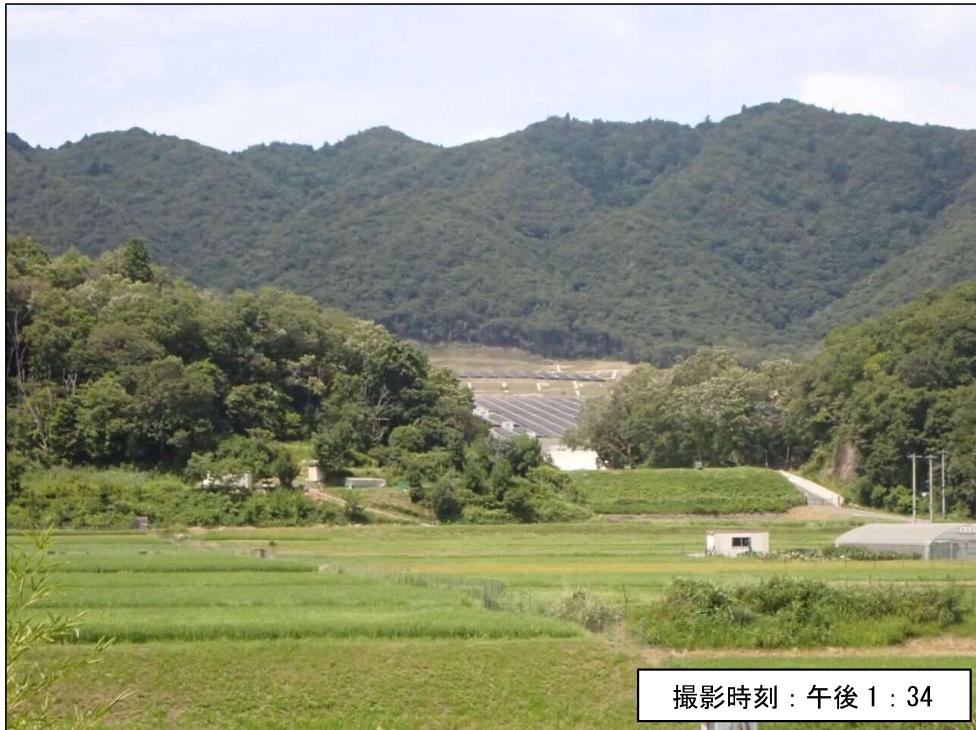
写真 3.6-8 志染川南側集落から事業実施区域方向の眺望（令和 6 年 7 月 22 日撮影）

なお、事業実施区域南側に位置する集落あるいは県道 85 号線付近については、写真 3.6-8、写真 3.6-9 に示すとおり、ソーラーパネルを視認することはできるが、予測結果によれば、反射光は東西方向に発生し、南側方向への反射は発生しないため、反射光による影響は確認されなかった。

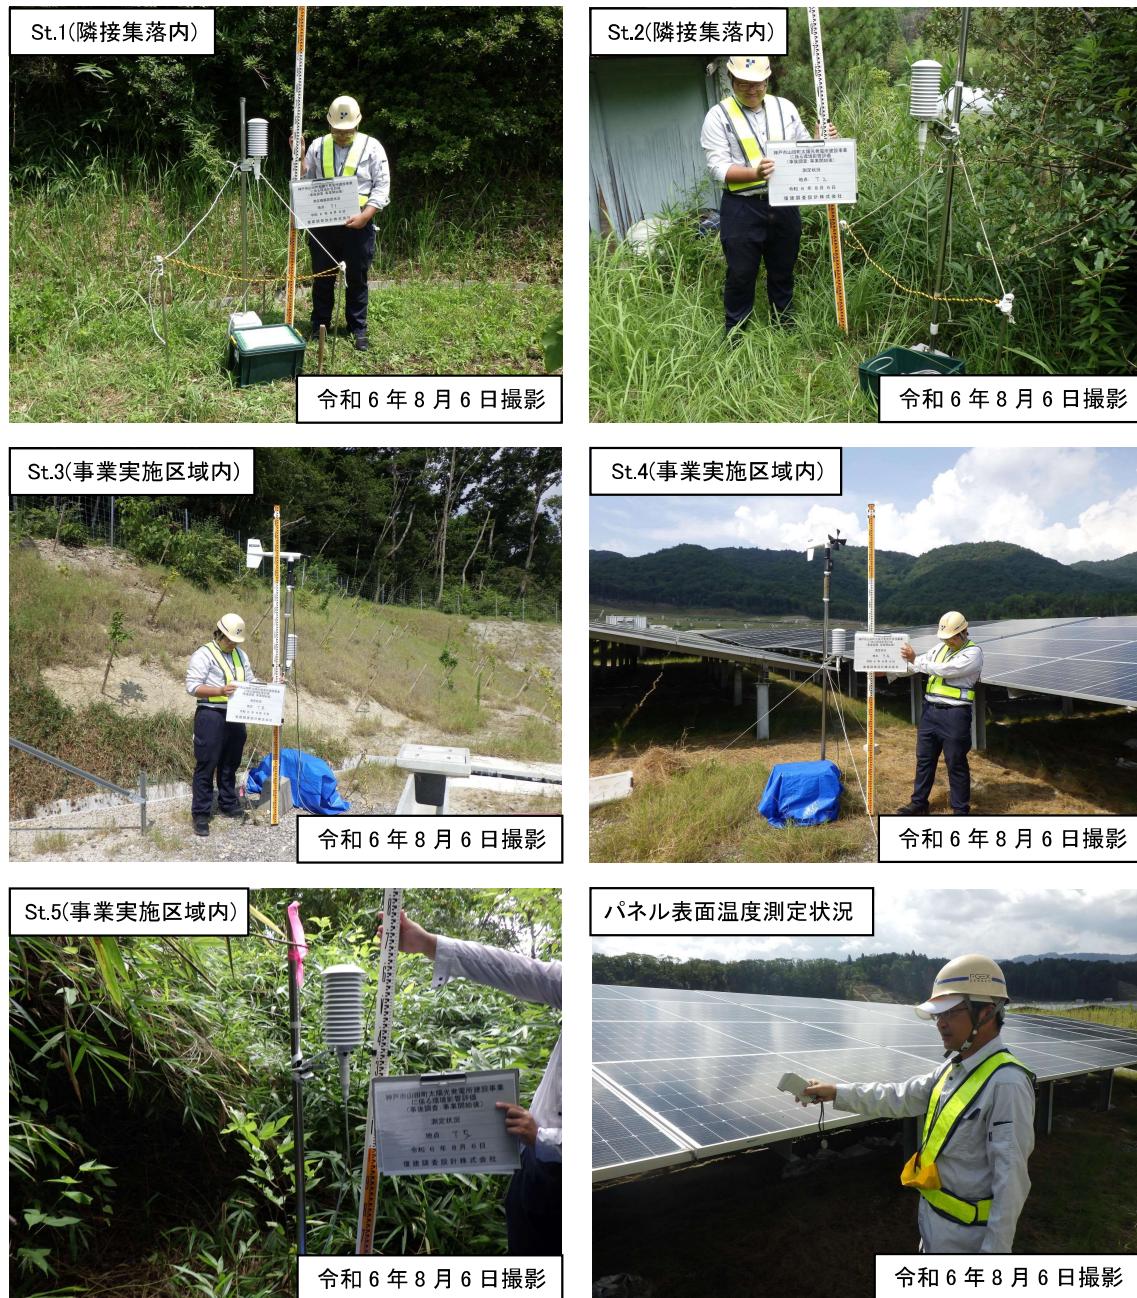
写真 3.7-1 調査の実施状況 (施設稼働に伴う微気象)

調査は、温湿度計による測定を行った。調査の実施状況を写真 3.7-1 に示す。

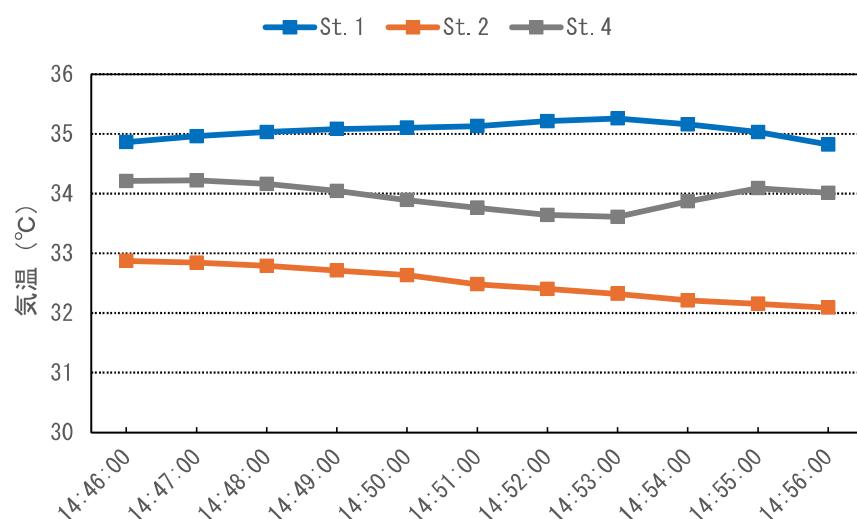
図 3.7-2 太陽光パネル表面温度の確認時刻前後の気温変化

注1) パネル表面温度として、1枚のパネル表面を複数箇所測定し、平均値を示した。

注2) 気温観測結果として、パネル表面温度を測定した時刻の St.4 の測定結果を示した。
