# 海軍操練所跡第1次発掘調査報告書

—神戸海軍操練所と神戸港第一波止場に伴う遺構の発掘調査—

1. 本書は神戸市中央区新港町16番で実施した「海軍操練所跡第1次発掘調査報告書」である。
2. 発掘調査はウォーターフロント開発事業に伴い神戸市港湾局から委託を受けて文化スポーツ局が実施し、確認調査を文化スポーツ局事業として実施した。
3. 現地での調査は2023年（令和5年）6月1日～2024年（令和6年）3月29日の間で実施した。事業地の範囲は約1,800㎡で、このうち埋蔵文化財が確認されたのは底地面積で約830㎡である。遺構検出面を乗じた調査面積は約1,660㎡である。  
2024年度（令和6年度）神戸市西区の神戸市埋蔵文化財センターにおいて図面・写真・図化測量データならびに出土遺物の整理を行い、発掘調査報告書の作成を行った。
4. 本事業に関する発掘調査及び遺物整理・報告書作成は下記の組織によって実施した。  
神戸市文化財保護審議会委員（史跡・考古資料担当） 2023年度（令和5年度）・2024年度（令和6年度）  
黒崎 直 大阪府立弥生文化博物館名誉館長  
菱田 哲郎 京都府立大学文学部教授

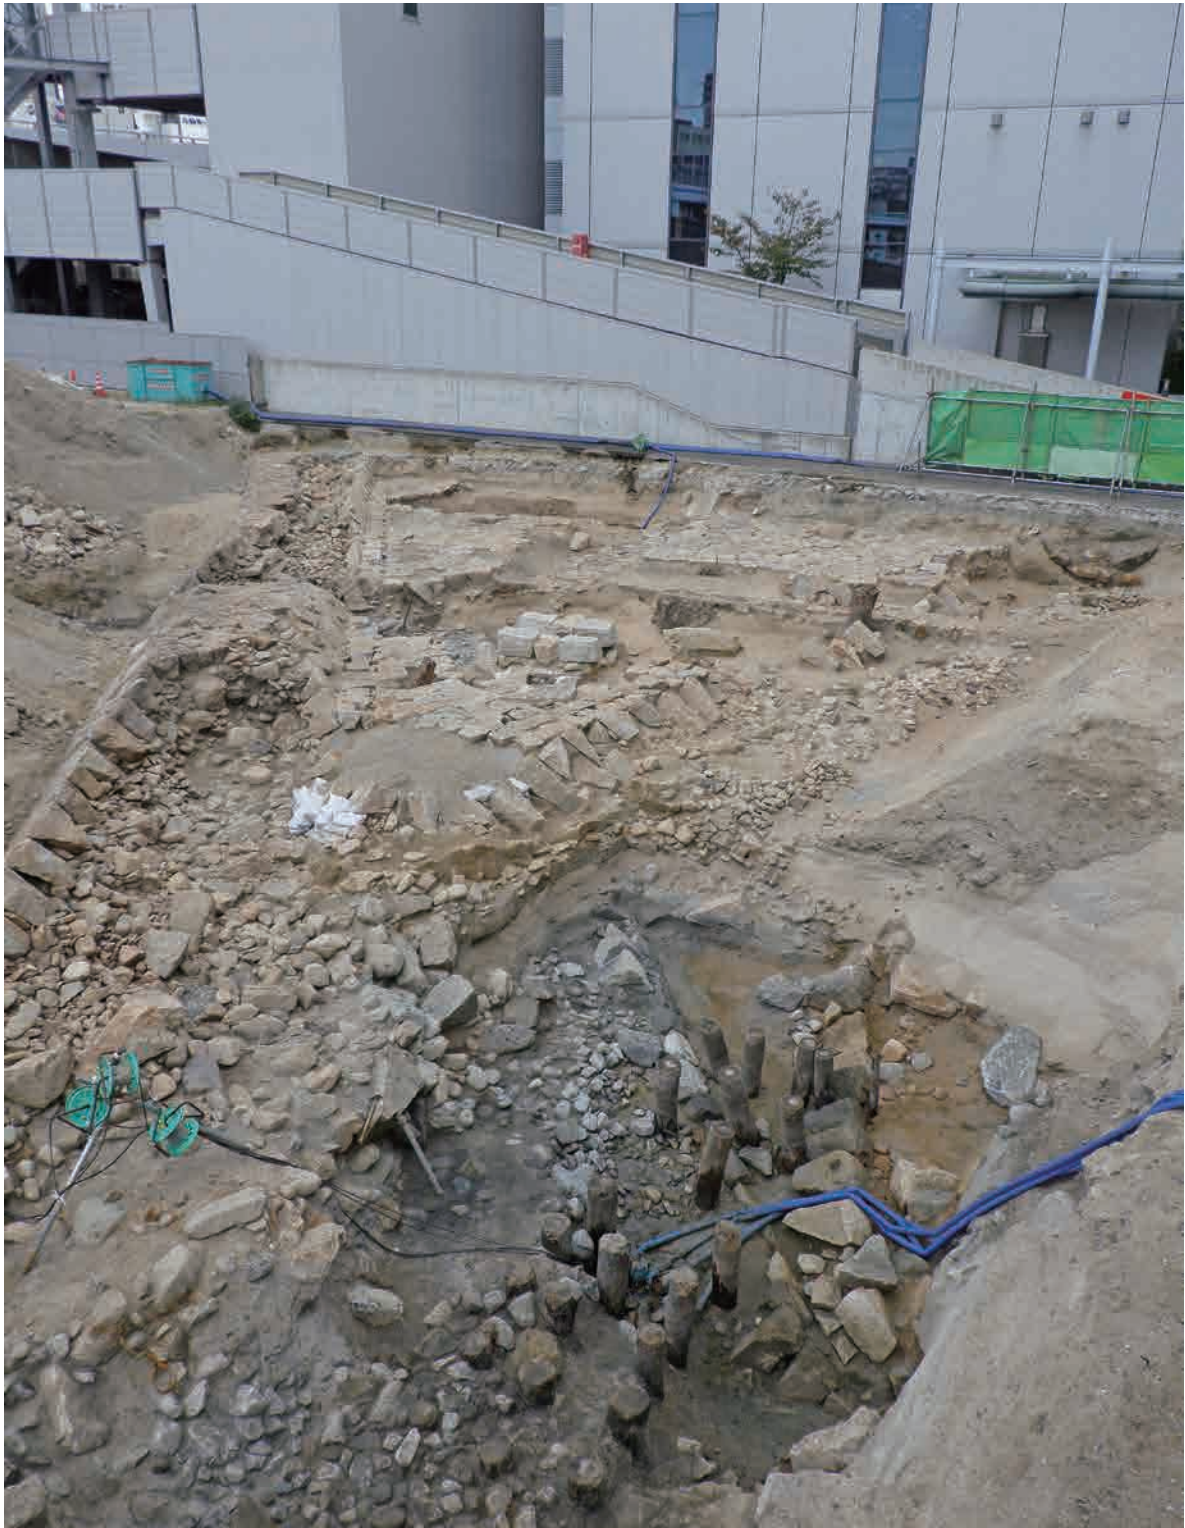
fig10 上層遺構面全景（南西から）

上層遺構として防波堤と灯台施設の痕跡を検出した。北側、南側の2本の防波堤と防波堤に挟まれた調査区東半で検出した灯台施設について記す。調査区南西部で防波堤は合流し、幅を広げ南西方向へ続くが、防波堤の上面、上半の状況は攪乱の影響により不明である。

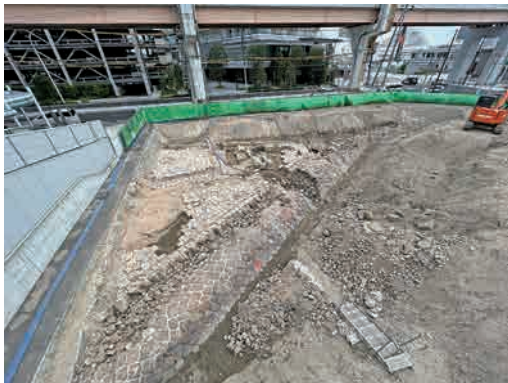
fig12 北側防波堤全景（北東から）

北側防波堤は、今回の調査範囲内で長さ約41mを検出した。南側防波堤との合流部西側で角度を変えて屈曲し、屈曲部から東側が約27m、西側が約14mである。

屈曲部から西側では石垣築石が一様に大型化し、隣り合う4～5石を1単位として控えの長さを調整しながら並べる。石尻の下に大きな平石を据えて水平を保ち、個々の築石にも胴や尻に介石を多用する。全般に丁寧な施工と捉えることができる。施工状況の変化と石垣が屈曲する状況から、防波堤の西側への拡張に伴う痕跡を想定するが、石垣の下部や裏込めの状況がほとんど確認できておらず、船溜まりのままの姿を留めていた期間も長いことから、部分的な改修痕があったとしても石垣の新旧を見極めることは現地での観察でも難しかった。形状の変化については図面や写真などの史資料での検討に拠るところが大きくなろう。

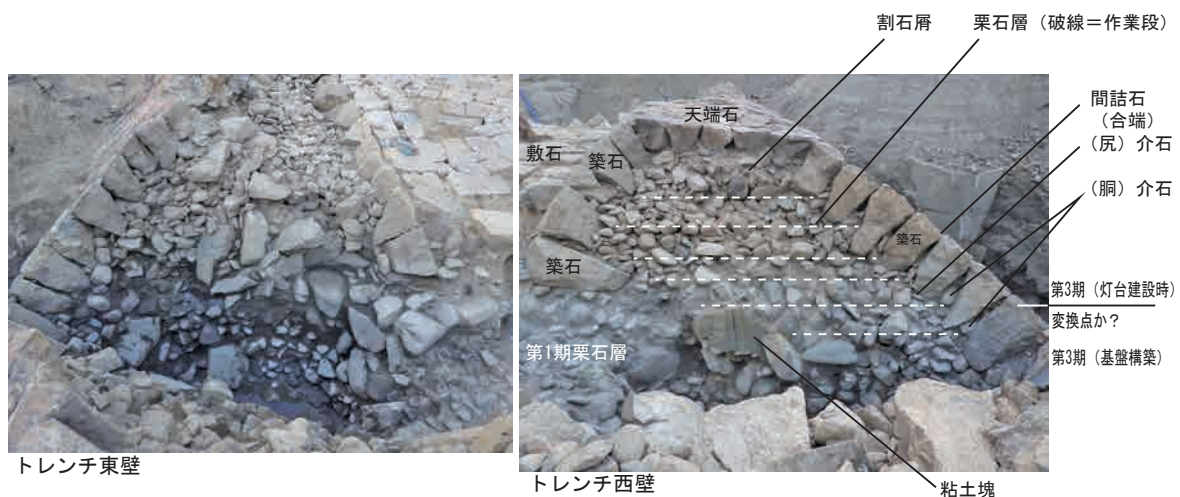
fig14 中央トレンチ断面写真

またトレンチ西壁では南面の灯台敷石レベルの下に大型の築石を据えた状況を確認した。面の幅40cm、高さ40cm、控えの長さ100cmを測る、上部の築石の控えの長さが30～50cmであるのに比べてこの1石のみが大きい。トレンチ内の対面となる東壁の築石ではこの状況は認められず、現状で西壁のこの一石のみが特徴的である。また東壁内では栗石が少なく、大型の角石が上位に使用されるなど様相が異なった。後述する灯台の灯標基礎の東端と並行する位置にあり、灯標基礎の設置や防波堤構築の設計において何らかの基点となる可能性も考えられた。

北側防波堤南面の基底石の検出レベルは、トレンチ西壁部分では灯台敷石面より1石分下がった高さに据えられるが、調査区東端で検出した基底石は敷石とほぼ同レベルである。逆に西側の灯台の先端部の基底石は敷石面より2石分低く、基底となる築石の検出レベルの高低差は、防波堤が立地する砂嘴の形状に合わせて構築された結果と考えられる。基底石は後述する下層防波堤の栗石層の直上に据えられるが、栗石層に直接接する部分と、径0.3mほどの自然石を間に噛ませながら積んだ箇所が見られ、高さを調節した痕跡と考えられる。ほかに標柱状の石を置き円形に石を配すなど、トレンチ周辺だけでも様々な石積みの施工状況が見られた。

トレンチ部分で下層防波堤の南面の石垣と栗石層を検出したが、南面石垣から北側へ約3m付近から裏込めの栗石層が北側へ落ち込む状況を確認した。残存する栗石層面の幅は南北約2.5mで、落ち込みや栗石層の検出状況から本来この位置に石垣があったと推測していたが、北面の築石を検出していなかった。上層防波堤の構築に下層防波堤をそのままの形状で土台に使用することに問題はなく、この落ち込みの理由は不明であった。後述するが最終的に下層防波堤は調査区西端において北側の石垣を検出し、残存最大幅が約7.5mであることが判明した。石垣天端の検出レベルは約1m異なるが、石垣断面の推定でも堤体の半分近くが崩されていると考えられる。堤体の大型化に際して上部を取り壊して下部の堤体拡充のために流用したことも考えられる。崩された栗石面の防波堤中央では厚さ0.3mの粘土層を検出しており、調査区北東隅、南北の防波堤合流部でも粘土層を検出している。粘土層の厚みや幅に部分的な差異は認められるが一連のものと考えられる。粘土層検出レベルより下層にホルンフェルスや頁岩と思われる角石が捨石状に積まれている。トレンチ東壁の上層防波堤の断面にもホルンフェルスの角石が含まれる状況がみられた。トレンチ東西の防波堤壁面での石材の使用状況には差異があり、トレンチより西側は丁寧な造り、東側がやや粗い造りの印象を受けるが、明治12年撮影とされる神戸女学院大学所蔵の居留地パノラマ写真で防波堤が完成しているのはトレンチより西側に相当する部分のみである。後出と考えられる東側防波堤には建物基礎の影響や目地にモルタルが塗られるなど部分的な改修痕跡が多かった。北側防波堤は船溜まりとして機能していた時期が長く、今後も図面や写真、周辺建物配置の変遷などによる検討が必要である。

上層の北側防波堤の堤体内の状況を観察するために調査区中央に設けたトレンチ部分では、上層防波堤や灯標基礎が下層の防波堤を土台として用いて規模を拡大して上方に積み上げられていく状況を確認した。防波堤の石積み構造は、上層防波堤が間知石を斜めに積んだ谷積みによるもので、下層防波堤は間知石の横目地を通して水平に積んだ布積みである。

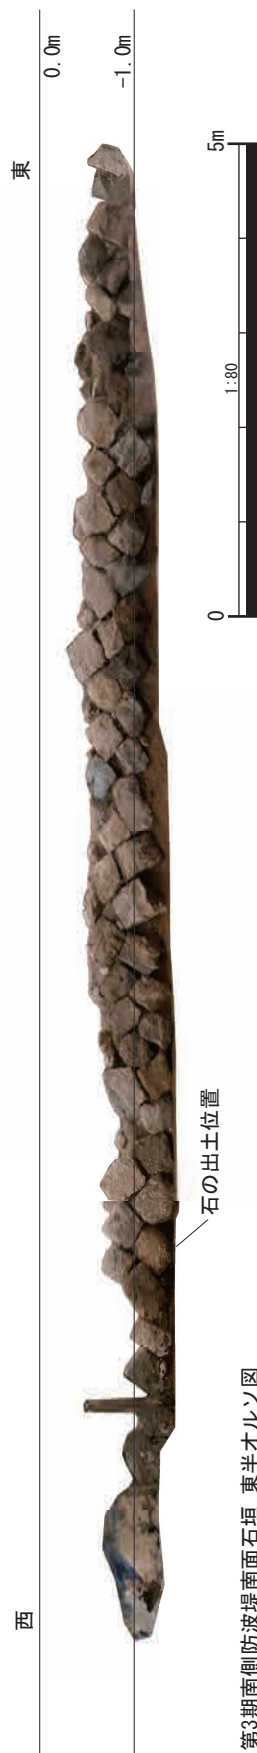
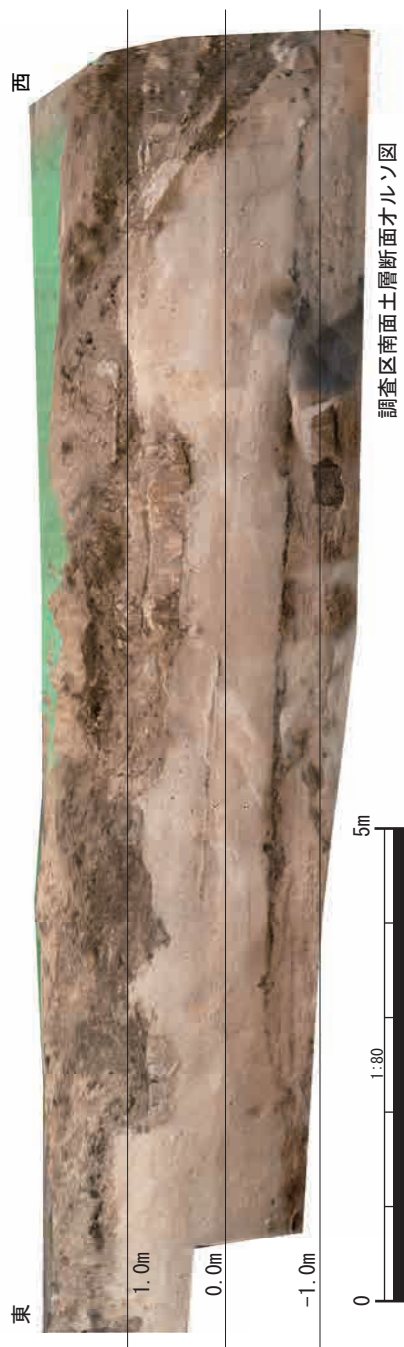
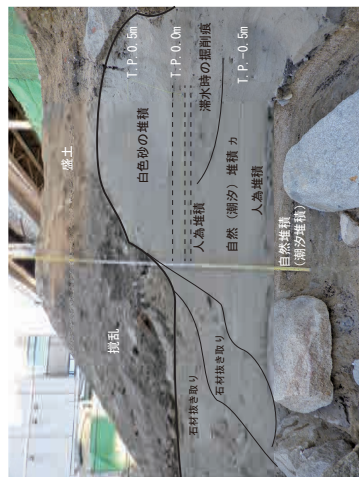
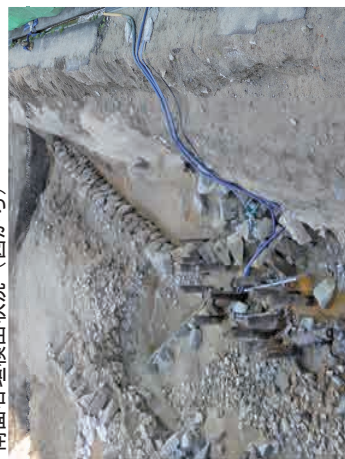
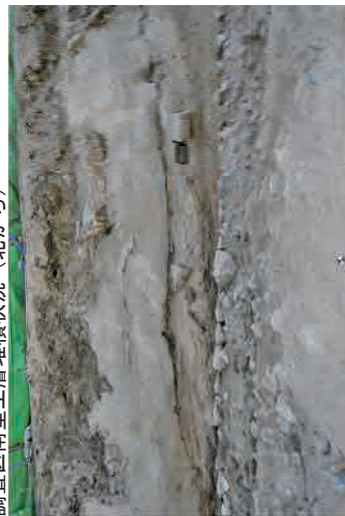
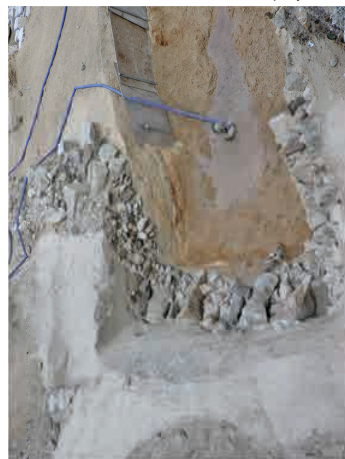
fig19 第3期南側防波堤南面石垣及び南壁土層断面

調査の最終段階で南側防波堤の東半、南面石垣の下部を検出することができた。この部分ではT.P. -0.4mより下で築石最大3段分の残存を検出し、上部は栗石や粘土塊の検出レベルから下位の石積み検出レベルまでの間、高さ約1m分の石材が抜き取られた状況であった。間知石による谷積みの石垣であるが、北側防波堤と比較すると積み方は粗く、丁寧に積み始めている箇所があるものの、乱雑に据えた箇所が交互に見られる。T.P. -1.5m付近で基底となる間知石を確認したが、基礎地業は一切なく、谷積みの根石構造となる水平堆積の石列などもほとんどない。比較的安定した砂層に直接間知石を差し込んで構築を開始しており、谷積みの石の単位も不明瞭である。

第3期南側防波堤南面石垣 東半オルソ図

調査区南面土層断面オルソ図

調査区中央 南北方向土層断面 (西から)

第3期南側防波堤  
南面石垣検出状況 (西から)

調査区南壁土層堆積状況 (北から)

第3期南側防波堤  
南面石垣裏込め検出状況  
(東から)

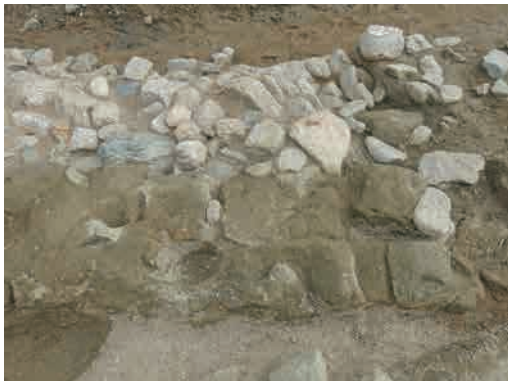
fig20 南側防波堤粘土ブロック積み平面検出状況

粘土ブロックの堆積は灯台先端部の形状に合わせて北側防波堤へと巡るが、南側防波堤での最上段の粘土ブロック層と同じレベルの1段分しか施されていない。南側防波堤のような複雑な堆積ではない。検出面のレベルが同じであることから粘土ブロックは灯台建設時に一括して周囲に巡らされたと判断されるが、粘土ブロックの使用状況について南側防波堤で多用された状況の特記事項としておく。使用状況の違いは海側に位置すること、後述する灯台建設の際の資材搬入場所と想定できることにあるか。

なお土層転写作業として、灯台建設に伴う整地層と下層の自然堆積層を基本層序として調査区北東部において剥ぎ取り、南側防波堤は堤体内に粘土ブロックを積み特徴的な構造であったが、その一部をサンプル化して剥ぎ取り、保存を図った。

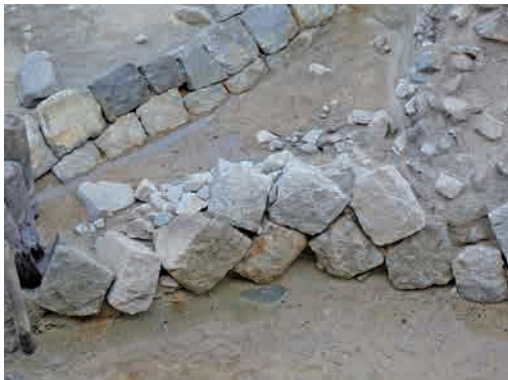
fig22 第3期南側防波堤屈曲部

南西方向に伸びる南側防波堤南面の屈曲部では、基底の間知石の下に直径20cm以上の石が据えられていた。他の箇所と同様の石は確認していない。石の深さは10cm以上あるが現認できなかった。今のところ石の大きさには沈下防止など補強の効果は認めにくい。現時点でこの石の性格は明らかでないが、この屈曲部の上層で栗石層が北西側に広がる状況を検出していた。栗石層には砂が多く混じり、高潮などで崩落した可能性も高いが、防波堤が北側防波堤に接続していた痕跡であった可能性があり、北側に防波堤が巡り、その前面に松杭列が設置され、洗掘を防ぐ目的や波除け用の杭とされる景観を想起させる。石は南西方向に防波堤を拡張する際の起点など何らかの境界を表すものと現状では解しておきたい。

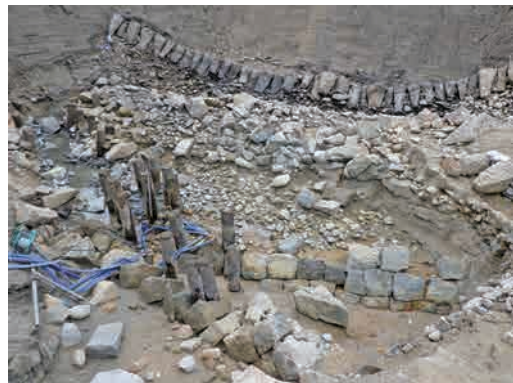
fig25 南西部北側防波堤下部石積み（南から）

調査区西半において第3期北側防波堤の間知石の築石や栗石層の除去し、下部の第1期防波堤の検出を行っていたところ、大型のホルンフェルスや円礫を用いた石積みを検出した。表層の石積みは明確でないが堤体芯の石材群の可能性が高く、第2期とする神戸港開港初期の防波堤の構築過程を示す可能性があることから、写真撮影とオルソ図での記録を行った。

後述する第1期防波堤の栗石層を覆う砂の堆積上に最大一辺80cm、厚さ30～50cmほどの間知石でない大型でやや扁平な石材を花卉状に配する状況が見られた。第3期防波堤の内部は栗石のみの空積み構造であるのとは異なり、砂がわずかに流入するが、基本的には栗石状の石を含まない。調査区西端では下層の第1期防波堤の石垣の隙間に噛み合わせるように積み上げられ、やや粗い造りで捨石状に積み上げられた状況であった。第1期石積みを利用して堤体芯の構築を目指した痕跡と捉えられる。花卉状に配された形状は第2期防波堤と仮定する防波堤の先端部近くか、石積みの構築単位を示すものと考えられる。表層の石積みはないが、周囲に大型の間知石などが転石していた。巻石構造の防波堤の痕跡であった可能性が考えられる。

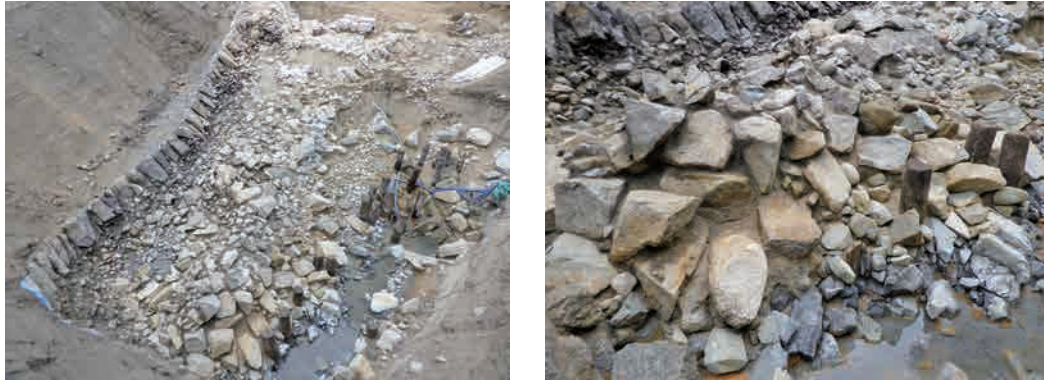
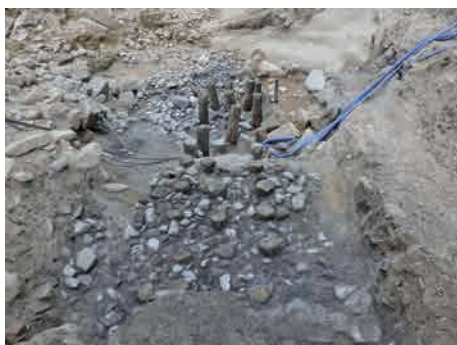
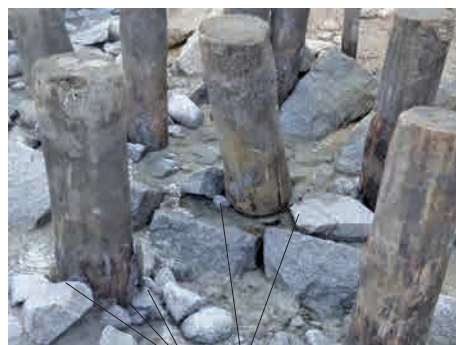
fig26 南西部石積み検出状況

石積みの南側にも松杭列が接するよう打設されている。居留地建設当初の波止場口に関する記述に、波止場入口の浚渫と砂の流入防止対策として杭を打ち込み、砂礫を詰めて簡易な波除けを施した方法が記されている<sup>(7)</sup>。このほかに波により石積み下部の砂が流出するのを防ぐ役割や船繋ぎの舳いに利用するなど、居留地側の護岸壁の前面にも見られるような杭列群に類

するものと考えている。検出時には杭間に栗石が詰められていた。第3期以降、防波堤はこの辺りから広がるが、その際には杭の間に栗石を詰めて堤体芯として利用した状況が考えられる。松杭には根元に楔を打ち込んだものや石を詰めて周囲を補強した痕跡があり、基部が露頭した状態で設置されたと考えられる状況が見られた。上層からの打設されたものとは現状では考えにくい。

南西部 北側防波堤下層石積み検出状況（南から）左：全景 右：近景（西から）

南西部石積み検出状況概念図

松杭列検出状況（西から）

検出当初＝最終的な松杭列の埋没状況は栗石が詰められた状態であった。西側で石積みと重複する箇所があり、防波堤との前後関係、のちに堤体芯となったと想定するが検討を要する。

防波堤の築石を避けるように打たれ、根元に楔が打たれ、周囲を栗石で固めた箇所が見られた。周辺が開けた状態で設置された痕跡と考えられる。

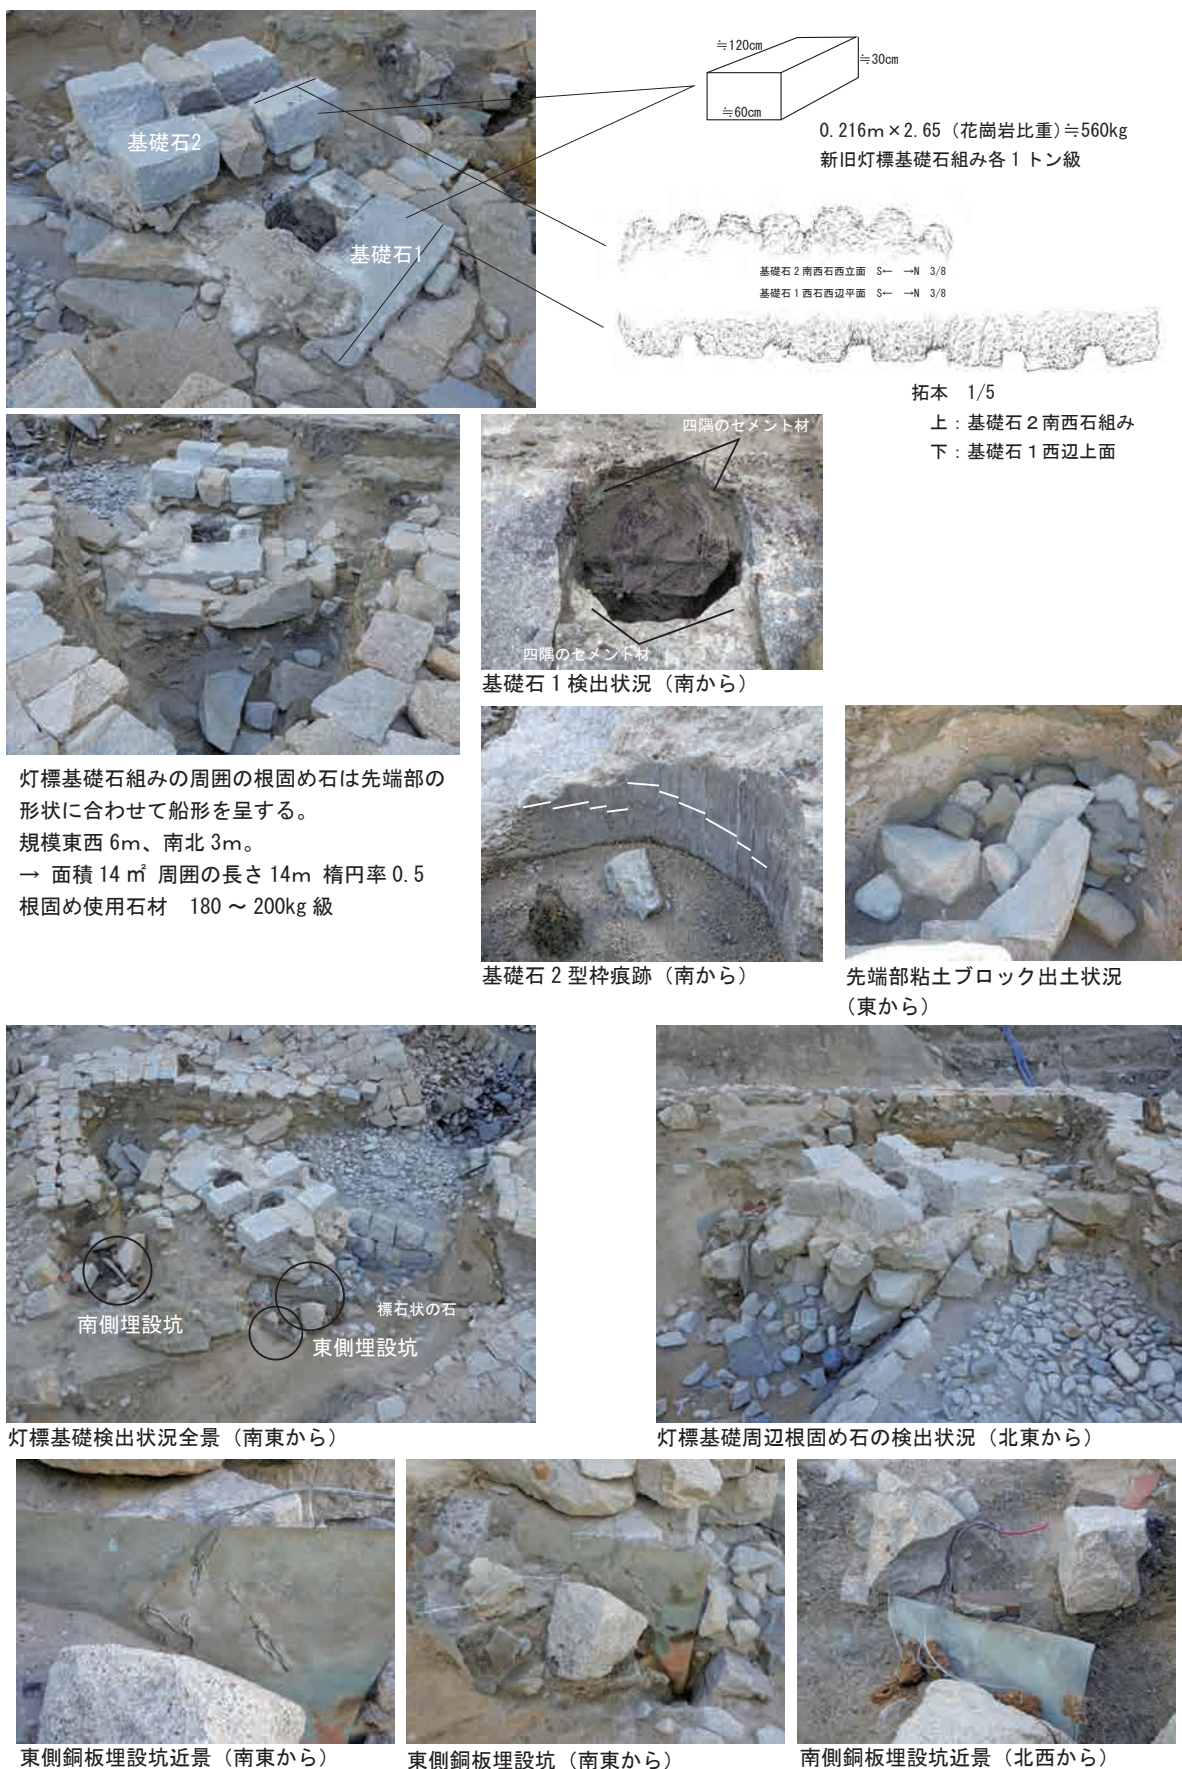
fig30 灯標基礎の諸相

基礎石1の西側の大型の石の西辺に長辺4.5～5.5cm、深さ3.5～5.0cmの矢穴（列）痕が6個ある。緻密な岩相の花崗閃緑岩の基礎石に穿たれた矢穴列痕は非常に精緻である。基礎石として良質で大型の石材の調達が図られたと想像される。基礎石2の大型の石材には後世の建物建設の際に排水管を通す際に石を刳った痕跡がある。窪みの縁には矢穴（列）痕があり、本来は石を刳ろうとしたが、硬質部を刳った形状になったと思われる。長辺3cm、深さ2cmの小型の矢を入れて刳った痕跡である。石割りの技術がどの段階まで用いられたのであろうか。

また灯標基礎石の周辺で避雷設備と考えられる接地極銅板（以下、銅板）を埋めた土坑2基を検出した。基礎石2の東側直下で検出した1基は保存範囲のため最小限の範囲の掘削に留めたが、2枚の銅板を検出した。銅板の大きさは大小2種で、大型のものは93cm角で厚さ1.5mm、小型のものは大きさ45cm角である。検出位置、状況から基礎石2の下で検出した銅板の埋設土坑が当初の灯標基礎とする基礎石1に伴うものと考えられる。

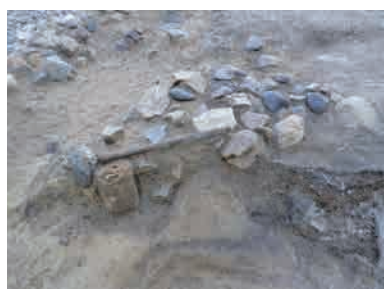
敷石施工層出土鉄製品（南東から）

左が浅い落ち込みで検出した鉄製品である。管状部分は周囲に伸びず、詳細は不明である。

また基礎石2の北東側の敷石施工面で土坑や浅い落ち込みを検出していたが、用途不明の鉄製品（fig35最下段左写真）が出土していた。攪乱出土の遺物の可能性もあるが、径12mmの鉄管に中空の筒が組み合わさったもので筒状部分の頂部に1箇所小穴がある。推測の域は出ないがガス供給に伴う部品の残欠の可能性なども指摘された。写真を示して類例に関する情報を期待するものである。

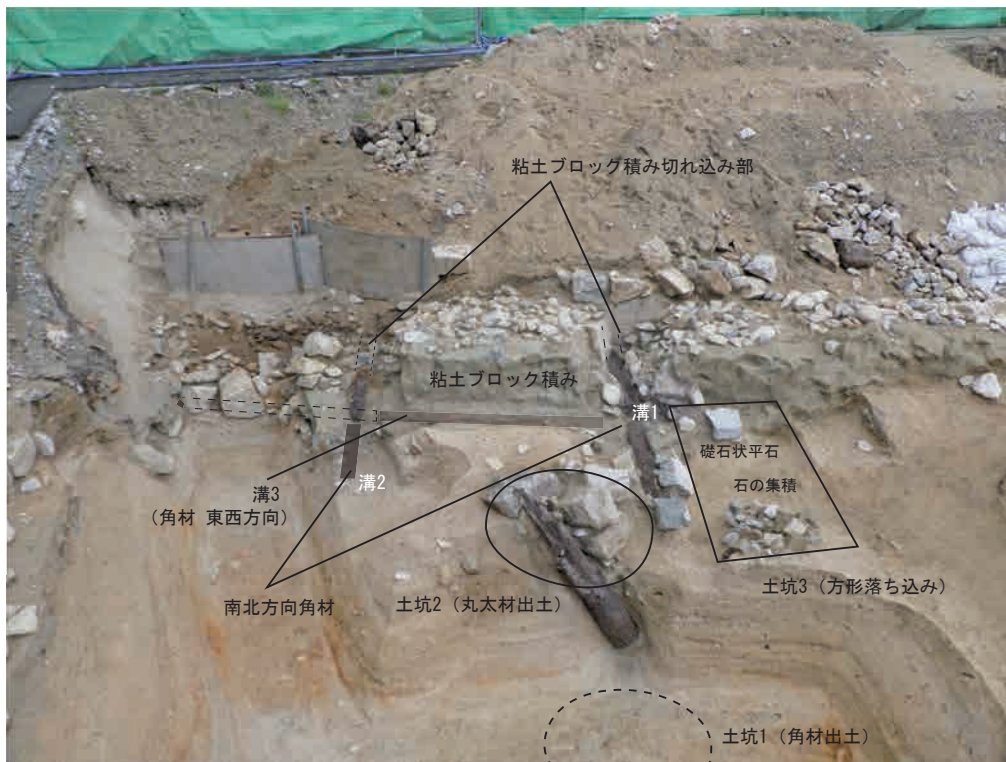
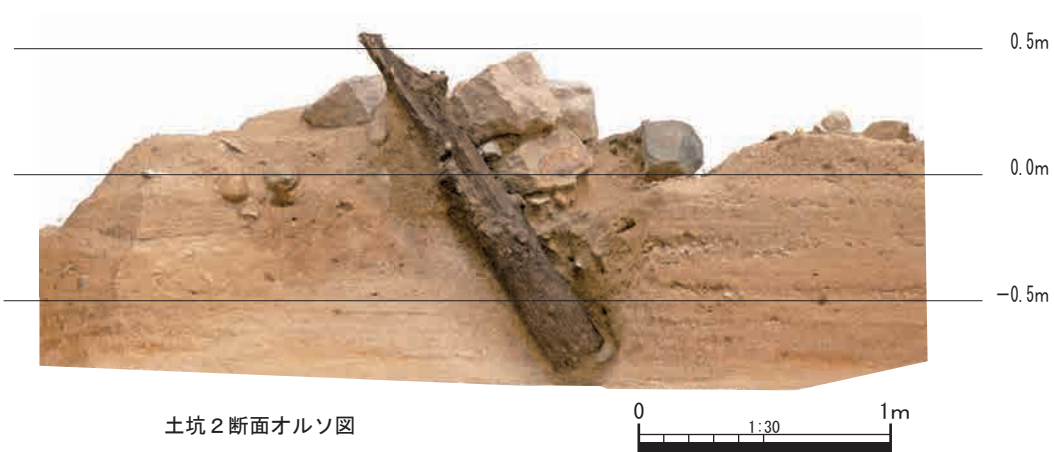
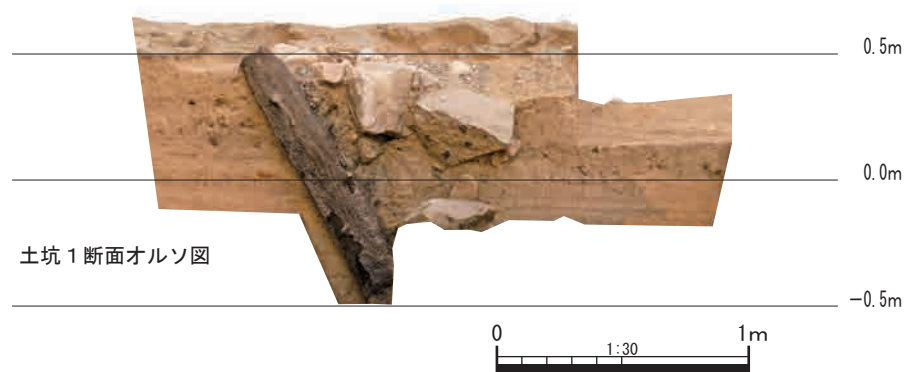
fig46 調査区南東部木材検出遺構

木材検出遺構全景（北から）

土坑2断面オルソ図

土坑1断面オルソ図

土坑2は径約2.8m、深さ約1.3mの平面円形の土坑で、土坑1よりも大型である。同様に出土木材の上部は東側に傾いているが、柱材が整地層の砂面と接する土坑の東壁には大型の石が詰められ、砂面である土坑の掘形肩部の形状維持が図られたと考えられる。土坑1ほど穴の中に石などは充填されておらず簡単な造りにも見えるが、木材の要所を押さえるように大型の石が積まれていた。また土坑1では木材が整地層砂面と接する箇所では肩部を押さえる石組みは検出していない。木材に掛かる荷重に差があるなどの違いがあったと想像される。

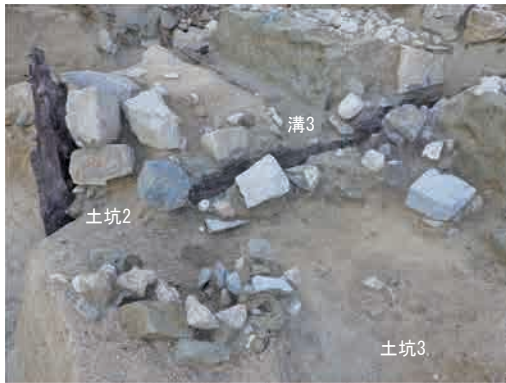
南西部近景（北西から）

土坑3（手前）、土坑2（左上）、溝3（奥）をみる。大小の石と粘土が多用される。

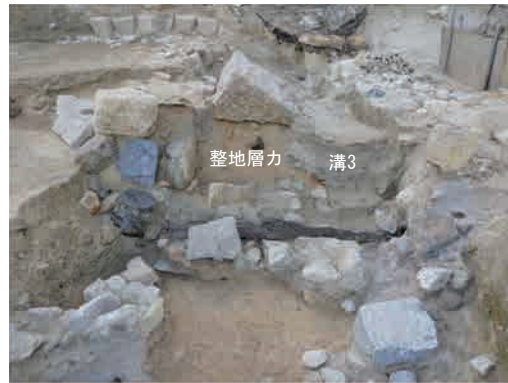
溝3断面（西から）

溝3は整地後に掘削されたと考えられる。遺構の埋め戻しは（灰）白色砂で一括して行われた。

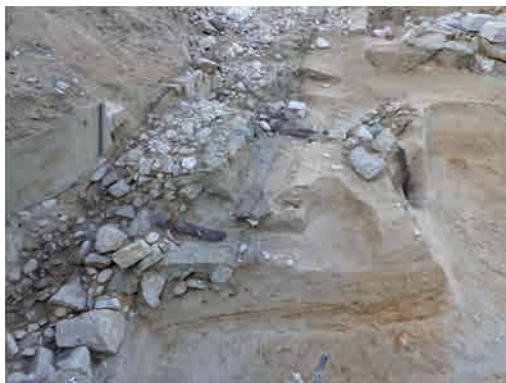
溝3断面（西から）

厚みのある粘土の壁を構築、維持するために要所に大型の石が用いられる。

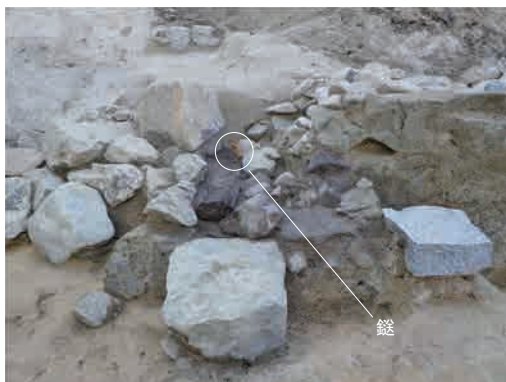
溝1断面近景（北から）

木材は石で固定される。溝や周囲から鋸が多く出土しており木材を積み、土台にしていたと考えられる。

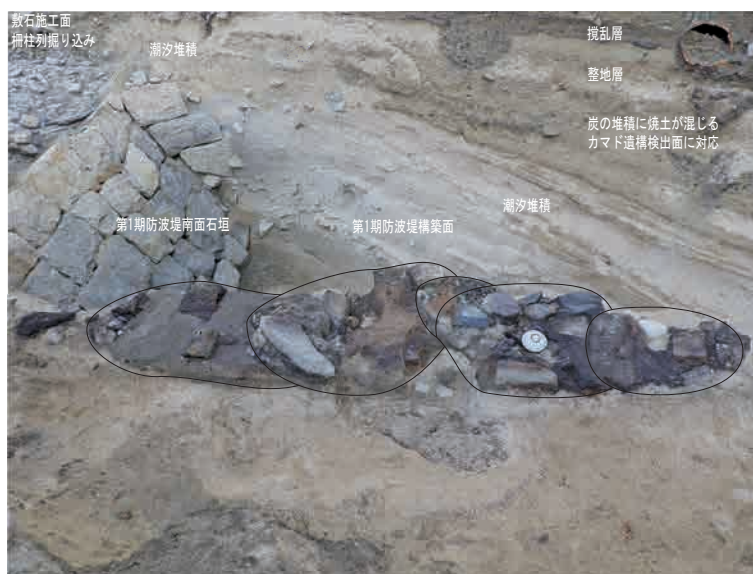
fig49 カマド遺構検出状況（南西から）

被熱痕跡を伴う瓦や煉瓦、粘土塊の検出状況から改修があったと考えられる。

写真奥の土層断面には下層防波堤の構築から埋没、灯台建設に至る痕跡が層序を成していた。

残存部分が少ないが一帯は灯台建設時の調理場と考えられ、粘土や瓦、レンガに複数の被熱痕跡があり、短期間の簡易な施設で補修しながら使用した状況が想像される。使用時の上屋の有無一野外であったか屋内に備えられたかなど不明である。遺物は出土状況よりカマドの補修時や使用の都度に廃棄されたものと考えられる。

一部ではカマド遺構の上層に整地に伴う砂が堆積し、最終的に敷石が施される前に埋没しているものと思われるが、西側では炭層の検出範囲に接して石を配した土坑や浅い落ち込みなどを検出しており、陶磁器類、鉄製品が出土している。攪乱の影響により連続性が確認できないが、石の集中する部分、土壌化や石の出土が顕著な部分は、敷石施工時の片付けの様子を示すものと考えられる。カマド遺構は現状で明治10年に初点灯するとされる際の工事に伴う痕跡と想定しているが、灯標が改築される明治21年頃までの間の整地の状況と敷石の施工状況は明確でない。炭の堆積面から敷石施工面の直下までが柵で囲われない初期の灯台の痕跡の可能性も考えられる。整地層からの遺物の出土は少なく、これは一括して水締めなどでの整地の様子を表すものとも考えられる。カマド遺構は敷石面に形成された遺構の痕跡ではないが、埋没過程や改築の様子については今一度検討が必要と現状では考えている。

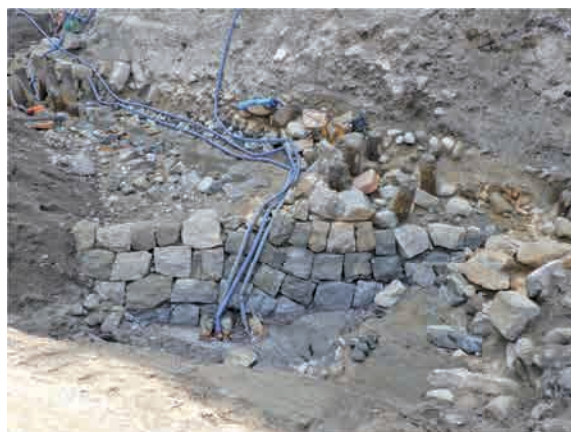
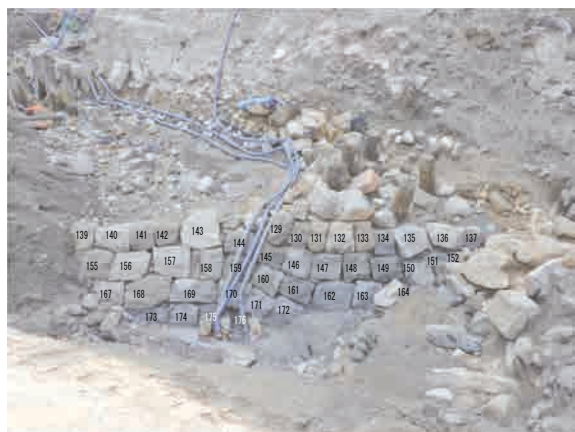
fig62 第1期防波堤石垣 南西部検出状況-1

北面石垣オルソ図 下図は石垣（同上）築石番号

北面石垣検出状況（北西から） 右写真は石垣（同左）築石番号

南面石垣オルソ図

調査区の南西部では対面となる北面の石垣を検出した。検出長は北東から南西に約6mである。布積みの段数で4段分までの検出は行えたが、湧水により3段目までの図化しかなかった。湧水面以下では5段目の石垣を視認し、触手とピンポールで下部の確認を行ったが、確認した石の下端や下部の石の存在は明らかにできなかった。

fig62)。工程として、外装石垣の横目地に注意を払いつつ1段ずつ積み、堤芯に栗石を空積みし、上段石材には介石を用いて栗を入れつつ安定を図って積み上げたと思われる。

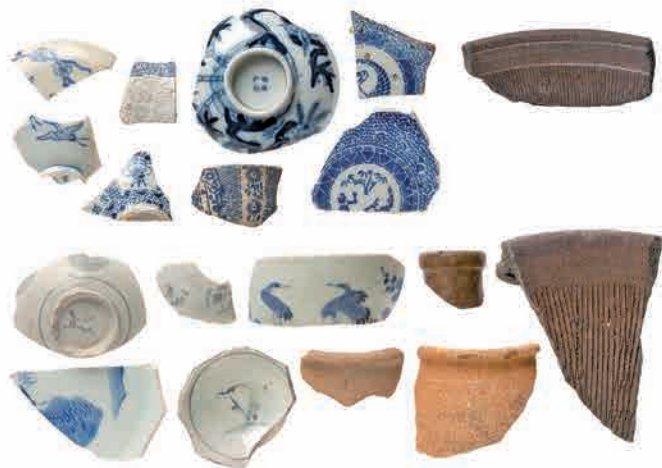
fig65  
人為堆積層を介した  
出土遺物の状況

fig65上半は人為堆積層より上層出土の遺物である。型紙摺りや銅版転写による装飾、酸化コバルトなどの色絵付けの顔料、釉調は明治期のものである。近世の染付類の出土もあるが、破片ながら出土点数は圧倒的に明治期と考えるものが多くなる。fig65下半は人為堆積層下層、灯台建設が始まるまでの潮汐堆積に混入したものである。第1期防波堤を覆う砂や防波堤構築面の潮汐層から出土した。江戸時代の染付類、播鉢や丹波焼の壺などが出土している。

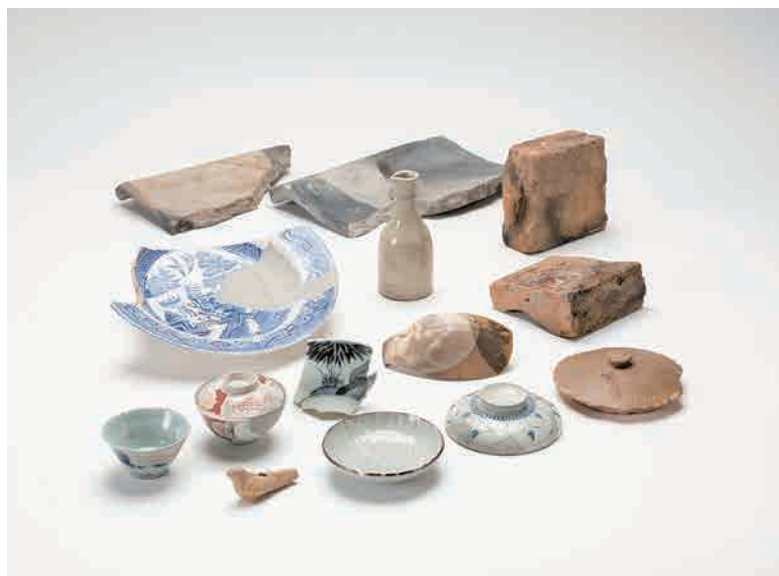
fig66  
カマド遺構出土遺物

fig66はカマド遺構出土の遺物からピックアップした。1877（明治10）年の建設時の作業場からの出土遺物で、小振りの蓋付碗や小坏、皿、軟質陶器のほか、ウィローパターンの鉢（fig67-12）やインク瓶（fig68-13）など外国産陶磁器類を含む。土製品、土人形類が混じる点が興味深い。ワイン瓶、fig69のケルデル瓶（整地層出土）などガラス類の出土も多い<sup>(12)</sup>。

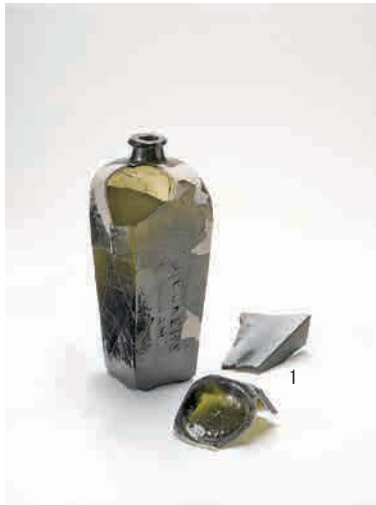
ケルデル瓶（灯台先端部整地層出土）

出土ガラスについて  
比重測定の結果からソーダ石灰ガラスと  
考えられる。

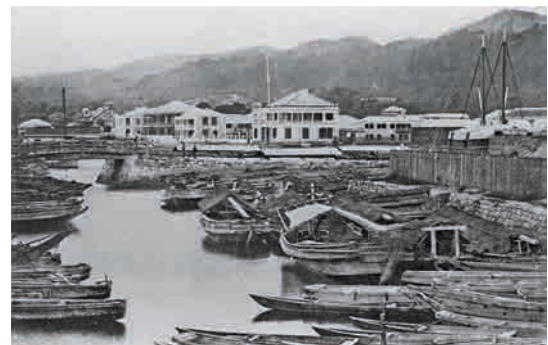
神戸村船入り (神戸アーカイブ写真館提供)

写真奥の橋が架かる部分は操練所平面図のポンプ場南側の推定閉塞口付近と考えられる。右側の石積みは操練所の建物があった南面の石積み跡であろう。

現在、NTT ドコモ神戸ビルが建つ京橋の北東詰めは、居留地区画から張り出した土地形状を残すものである。網屋吉兵衛の船塀場の跡地で、海軍操練所の敷地に取り込まれた。船塀場の護岸は網屋の時代、当初は木造で構築されたが、後に石積みに改修されたと「神戸開港百年史」などに記載される。操練所期には石造りの護岸となっていたと思われる、神戸村船入り写真の石積みの様相は今回検出の防波堤に似る。操練所の跡地付近には当時の構造物が残り、利用されていたと思われる。

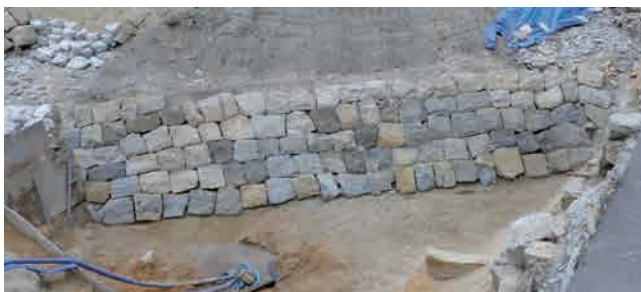
発掘調査で検出した第1期防波堤石垣 (調査区北東部：南から)

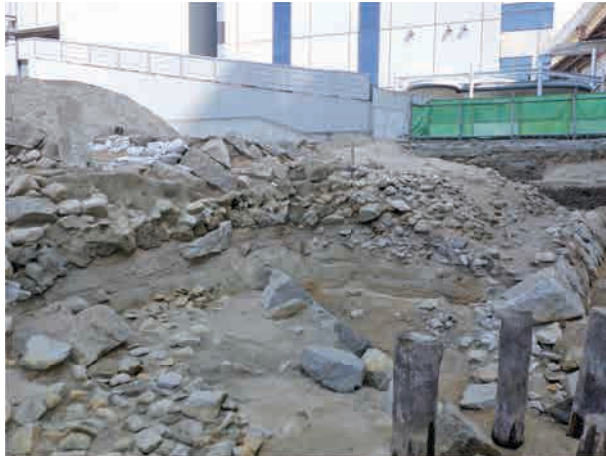
「操練所が埋まった時期の様子」

調査区南西部で南側防波堤の断面で3回の砂被りの様相を確認した。  
第1期防波堤の栗石を覆う粗い砂の堆積と南面石垣の上に細かい砂の堆積、その後やや層厚の粗い砂が堆積し、第3期の防波堤、灯台が構築される。

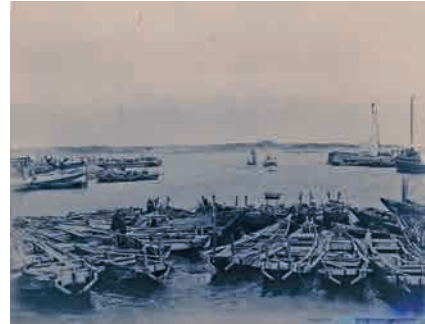
fig 6 : 横浜港西波止場燈竿・遠景  
(公益社団法人燈光会提供)

神戸燈竿の設計図については、存在を確認できなかったが、写真から推察すると、おそらく、横浜港西波止場燈竿と同様の形態であった可能性が高いと考えられる。ただし、神戸燈竿は木造で、横浜港西波止場燈竿は鉄造という点では、構造の材質は異なっていた。

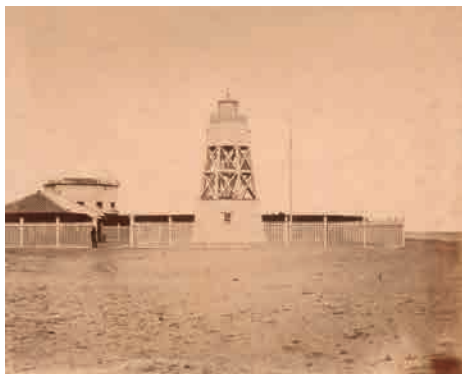
構造は、木造八角形の3層から成り、著色(外装の色)は白色で、最上層の灯籠(とうろう)内には、第四等不動紅色のフレネル式レンズが設置された。(註14)

fig7：初代（木造）・旧和田岬灯台  
（公益社団法人燈光会提供）

イギリス人技師のリチャード・ヘンリー・ブラントンの指導のもと、イギリス人技師のステルリング・フィッシュル(フィッシャー)によって築造された。(註13)

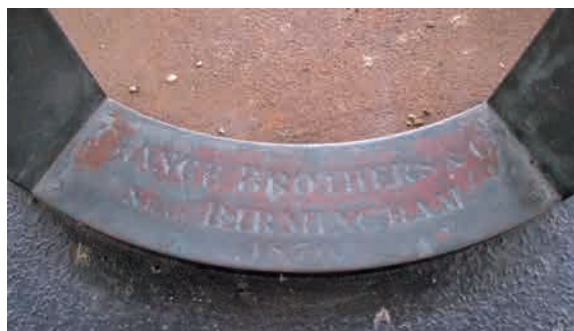
fig11：旧和田岬灯台のレンズ台枠の刻印

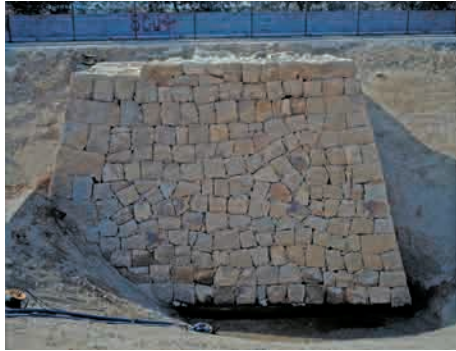
写真1 舞子砲台跡第4次調査 石垣面Q

Cタイプの矢穴のみが斉一的に検出された下層防波堤は、舞子砲台跡で認められた4 cm大の事例を幕末期の特徴とされた6 cm大との相対化をも踏まえて、幕末期の技法によるものと判断される。とくに矢穴口長辺が4～5 cmに、深さは4.0～6.5 cmに集中する傾向がみられる（45頁fig61）。Cタイプ矢穴は小面の確保に用いられる他、控えの形状を得るためにも使用される。さらに尻欠きや瘤取りにも矢穴一穴使いが確認できる。

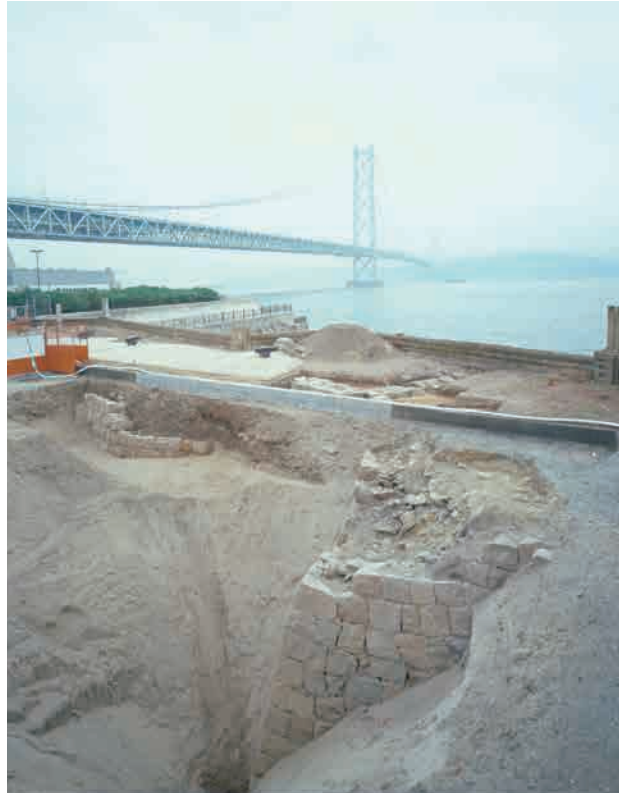
写真2 舞子砲台跡第4次調査  
石垣面Q 石垣と土台木

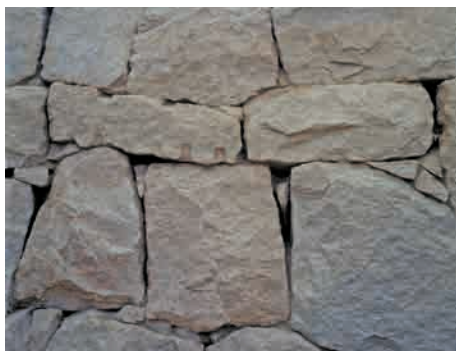
写真3 舞子砲台跡第2次調査  
石垣面K 石垣
