# ため池の安全対策事例集

令和5年3月  
農林水産省農村振興局  
整備部防災課

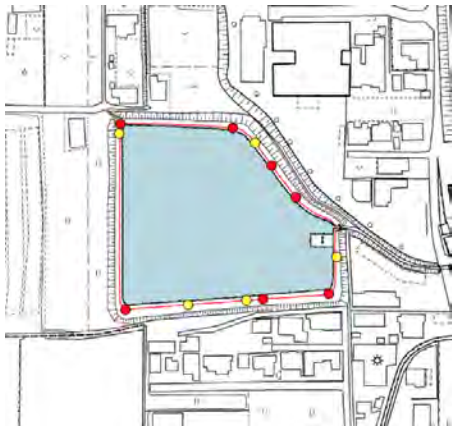
奈良県天理市の指柳池では、老朽化により、フェンスの金網の損傷や傾きが見られたため、天理市が事業主体となって、進入フェンスを設置。

- …救命用ブイ ● …警告看板
- …進入防止フェンス

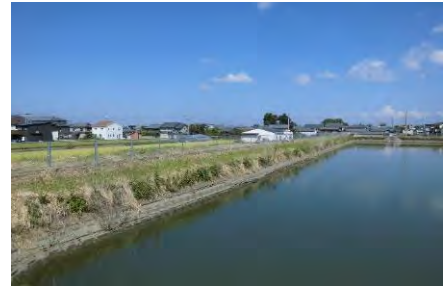
農村地域防災減災事業で設置した進入防止フェンス、警告看板及び救命用ブイ

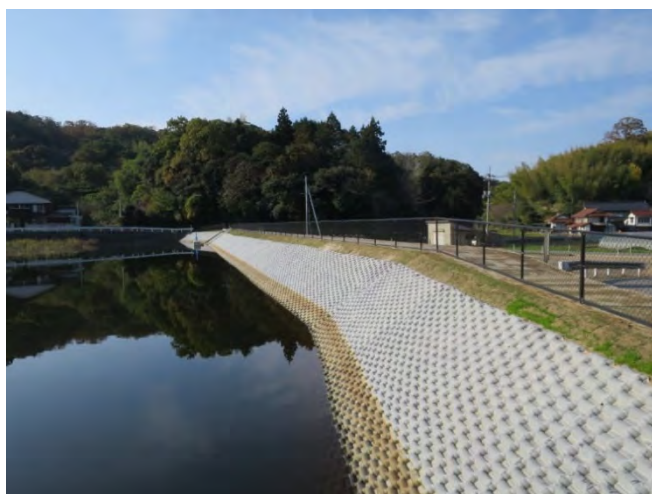
老朽化が顕著で耐震性を有していなかったため、R2年度から改修工事に着手。ため池上流斜面の護岸整備に当たり、転落防護柵を設置するとともに、護岸には昇降可能機能を有した製品（防災ステップ布製型枠）を採用。

上流斜面波除護岸（防災ステップ布製型枠）

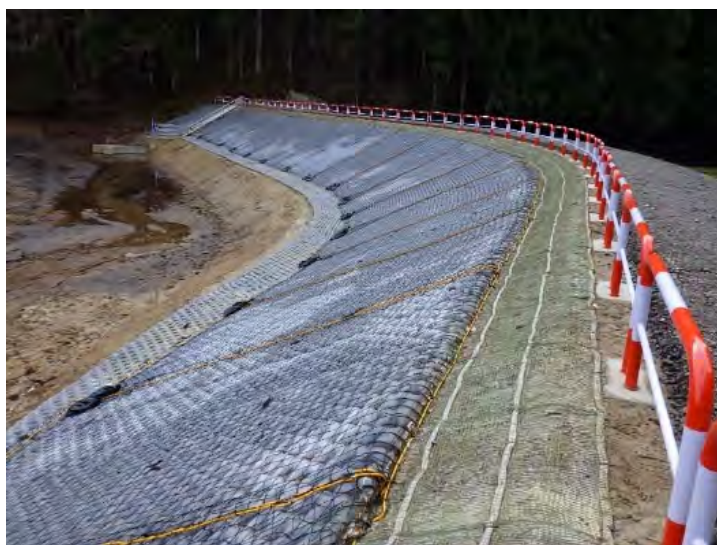
堤体の改修工事に併せて、堤体部及び洪水吐きに転落防止柵を設置するとともに、誤って転落した場合に脱出を補助する安全ネットを設置。

農村地域防災減災事業で設置した安全ネット

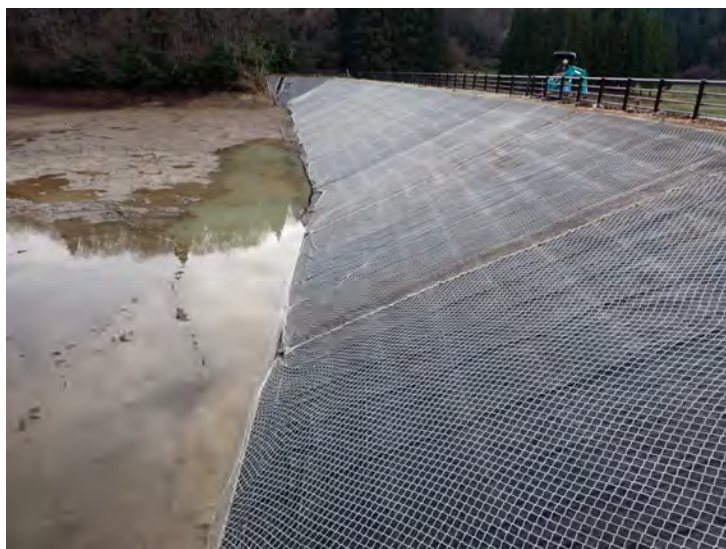
農村地域防災減災事業で設置した安全ネット

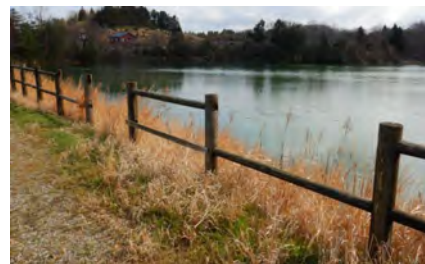
安全柵の破損状況

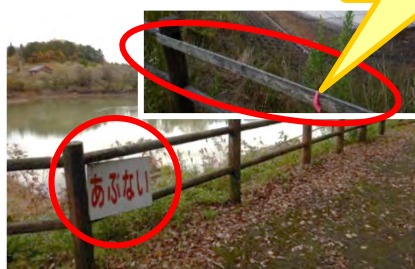
応急対策の状況

ロープで遮断

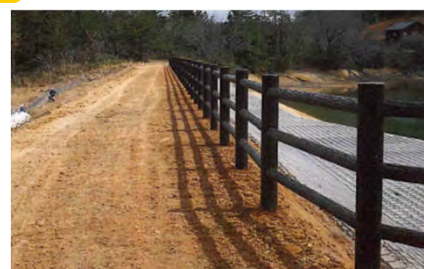
全面更新整備の状況

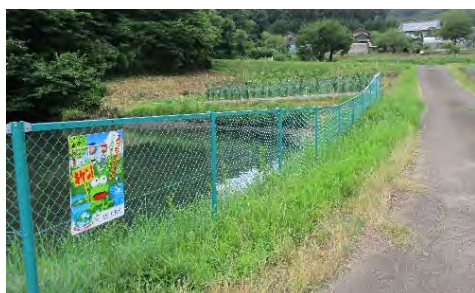
ネットフェンスの設置状況
