# ため池管理マニュアル

令和 6 年度

兵庫県ため池保全協議会

監修：兵庫県農林水産部農地整備課

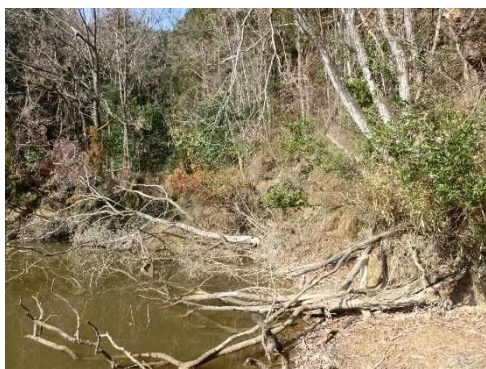
ため池上流部の倒木等は洪水吐を閉塞し、堤体の崩壊につながる危険があります。

ため池上流部の倒木

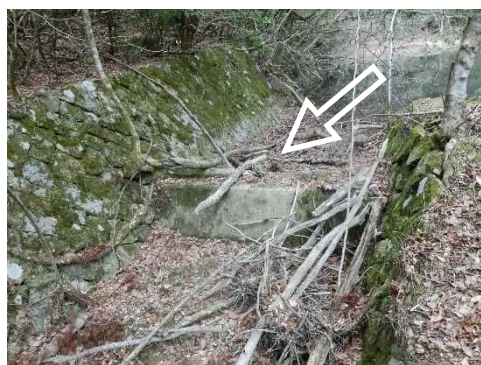
洪水吐に流木が堆積

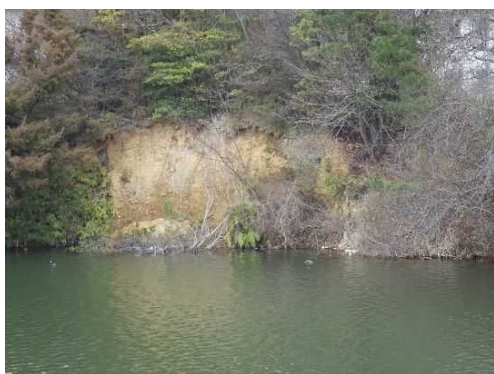
ため池周囲の法面に連続した亀裂や湧水が発生していると、土砂崩壊により土砂等がため池に流入する恐れがあります。

ため池周囲 土砂崩壊

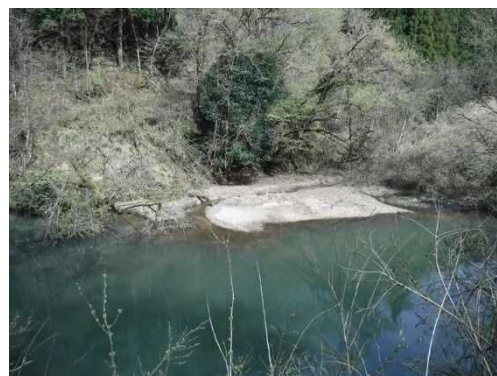
土砂の流入

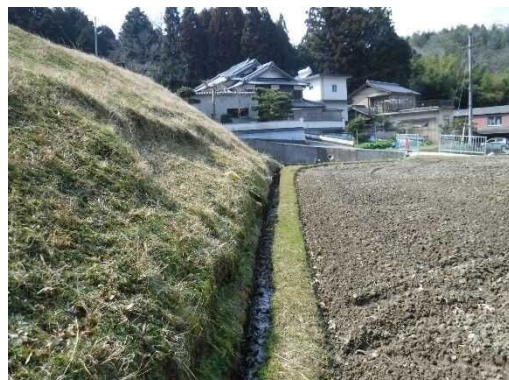
後法 はらみだし及び陥没

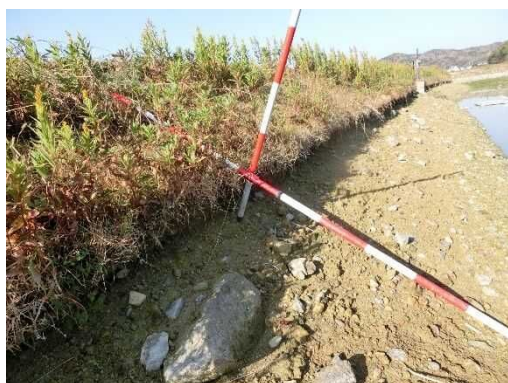
前法 浸食

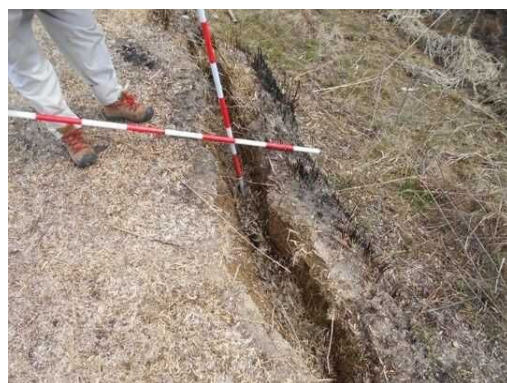
堤頂 ひび割れ

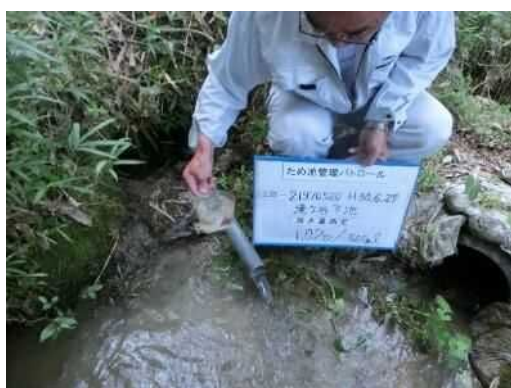
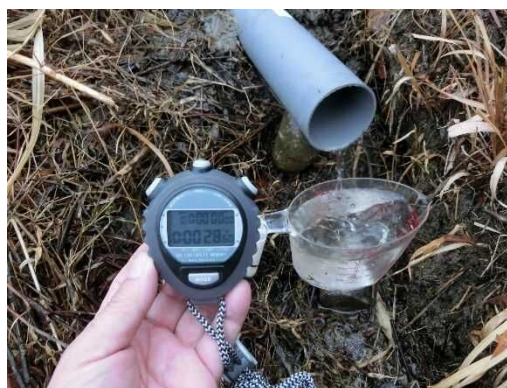
後法 漏水量測定(遠景)

後法 漏水量測定(近景)

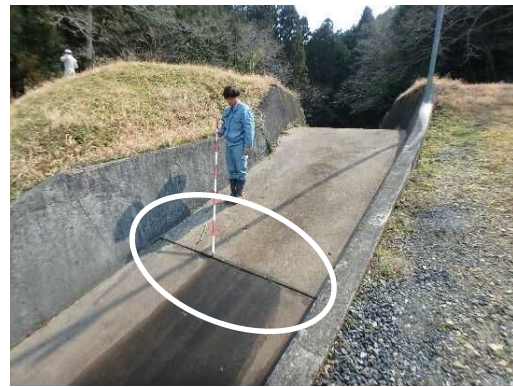
放水路部 漏水

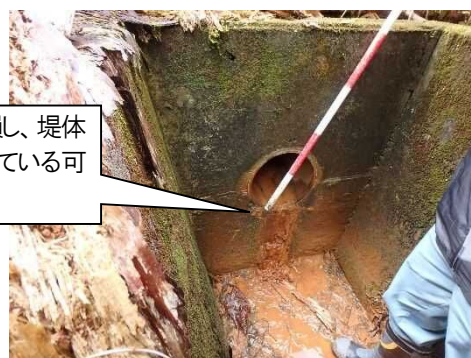
取水ゲートが全閉にされた状態で、泥で濁った水が出ている場合は、底樋周辺の土が流されている可能性があります。

底樋が破損し、堤体土が流出している可能性あり

底樋出口(堤体下流)

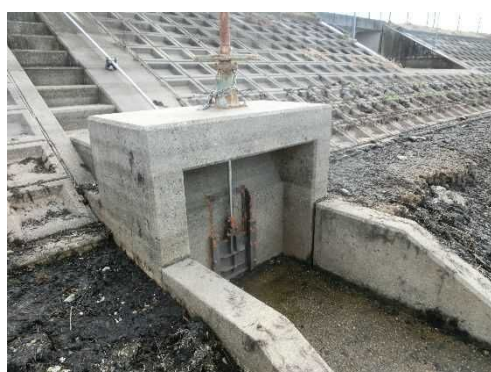
土砂吐ゲート部 腐食及びクラック等の点検

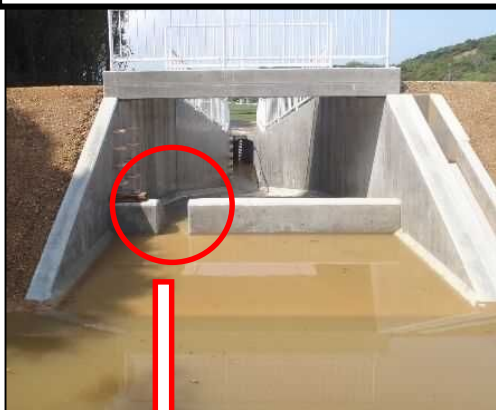
【南あわじ市 洪水吐越流堰の切欠き】

ため池の事前放流に取り組みやすくするための整備も進めています。

【切欠きイメージ図】

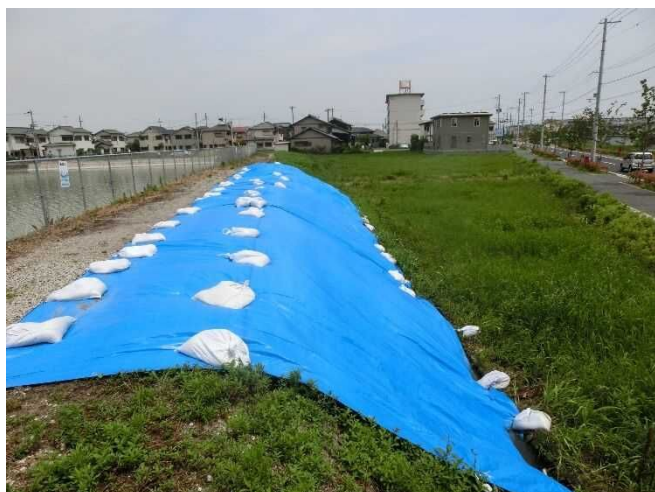
⇒ 押え盛土、土のう積み、ブルーシート掛け、洪水吐の閉塞物除去などを実施する。

堤体下流法面にブルーシート設置

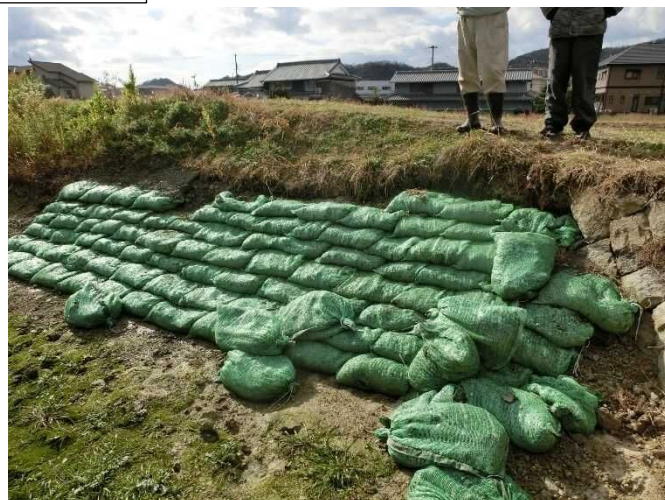
堤体上流法面に土のう設置
