令和 7 年度 PFOS及びPFOAの地下水質の調査結果

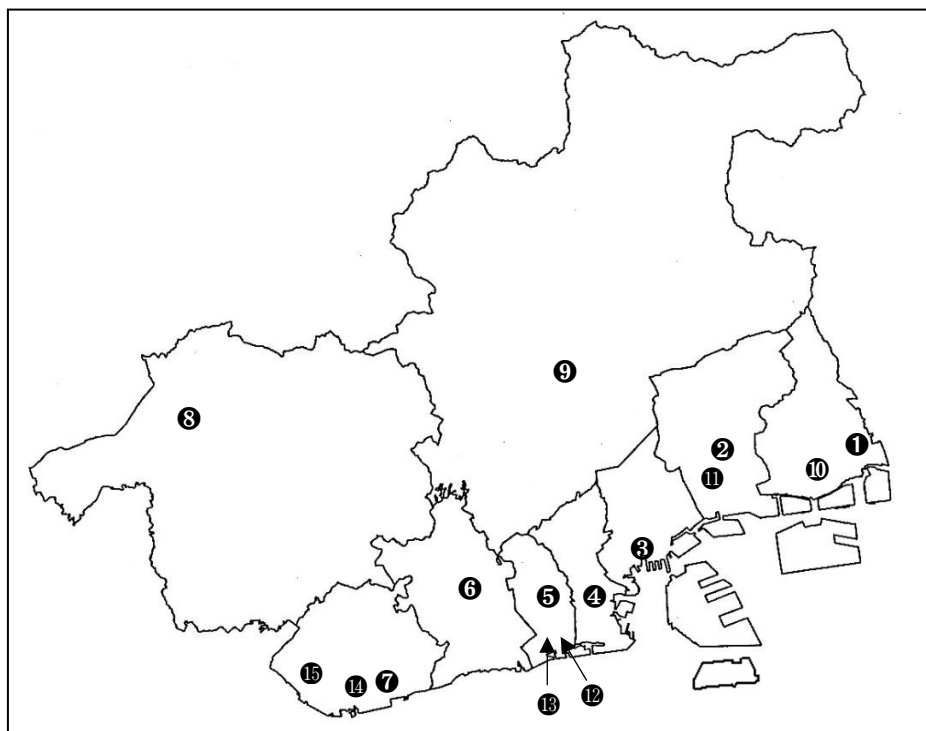
表一 1 調査地点

概況調査	①東灘区森北町	②灘区篠原伯母野山町	③中央区明石町
	④兵庫区切戸町	⑤長田区長田町	⑥須磨区妙法寺
	⑦垂水区泉が丘	⑧西区神出町宝勢	⑨北区山田町下谷上
継続監視調査	⑩東灘区魚崎北町	⑪灘区岸地通	⑫長田区庄田町
	⑬長田区二葉町	⑭垂水区旭が丘	⑮垂水区舞子台
